Atmosfærisk korrosjonsprøving av metall- og malingbeleggsystemer på stål under ulike miljøforhold

Sluttrapport (etter ca. 24 års eksponering)

Odd Anda

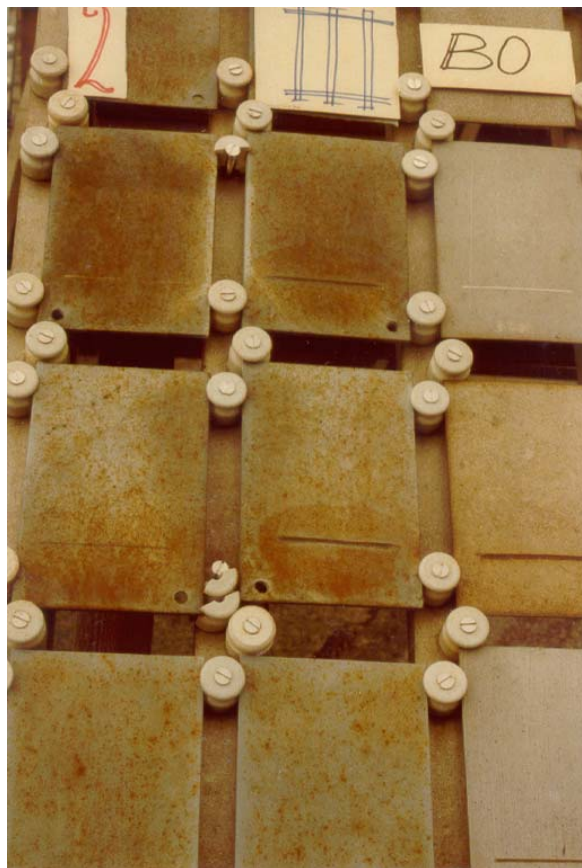
Figur 3: Metalliserte belegg fra Borregaard etter 1,5 års eksponering. Prøvene er skjemma av rustflekker som i dette tilfelle skyldtes forurensninger. Øverste plate til venstre er A2 og nest nederste plate til høyre er A9. Dette ytre utseende kunne variere fra år til år.

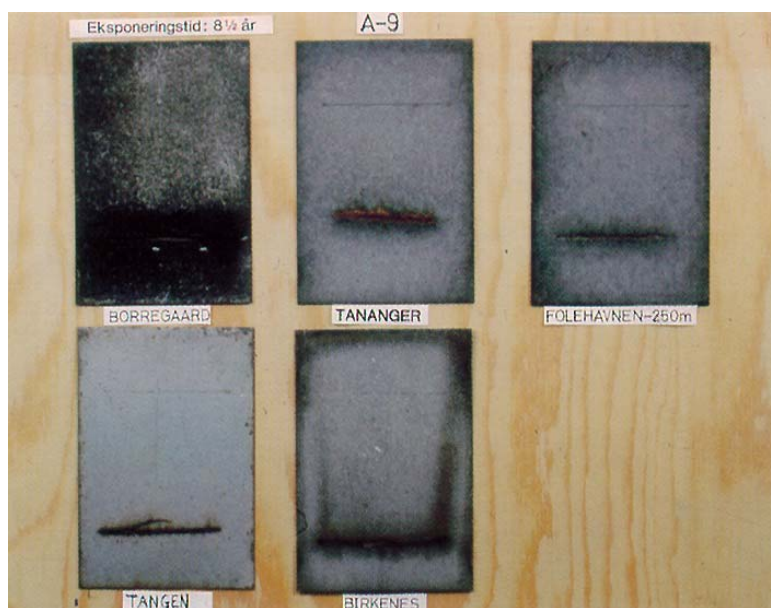
- A9 (varmaluminisert Al, 25µm) ytet fremdeles bra beskyttelse både på Borregaard og Tananger etter ca. 24 års eksponering, selv om prøven så lite pen ut allerede etter få års eksponering pga oksidasjonsprodukter og smuss. Skadegradstallet ble således vurdert for høyt ved de første evalueringene.

Figur 4: Prøve A9 er her vist for alle stasjoner etter 8,5 års eksponering. Den mørke skjemmende fargen kom etter få års eksponering.

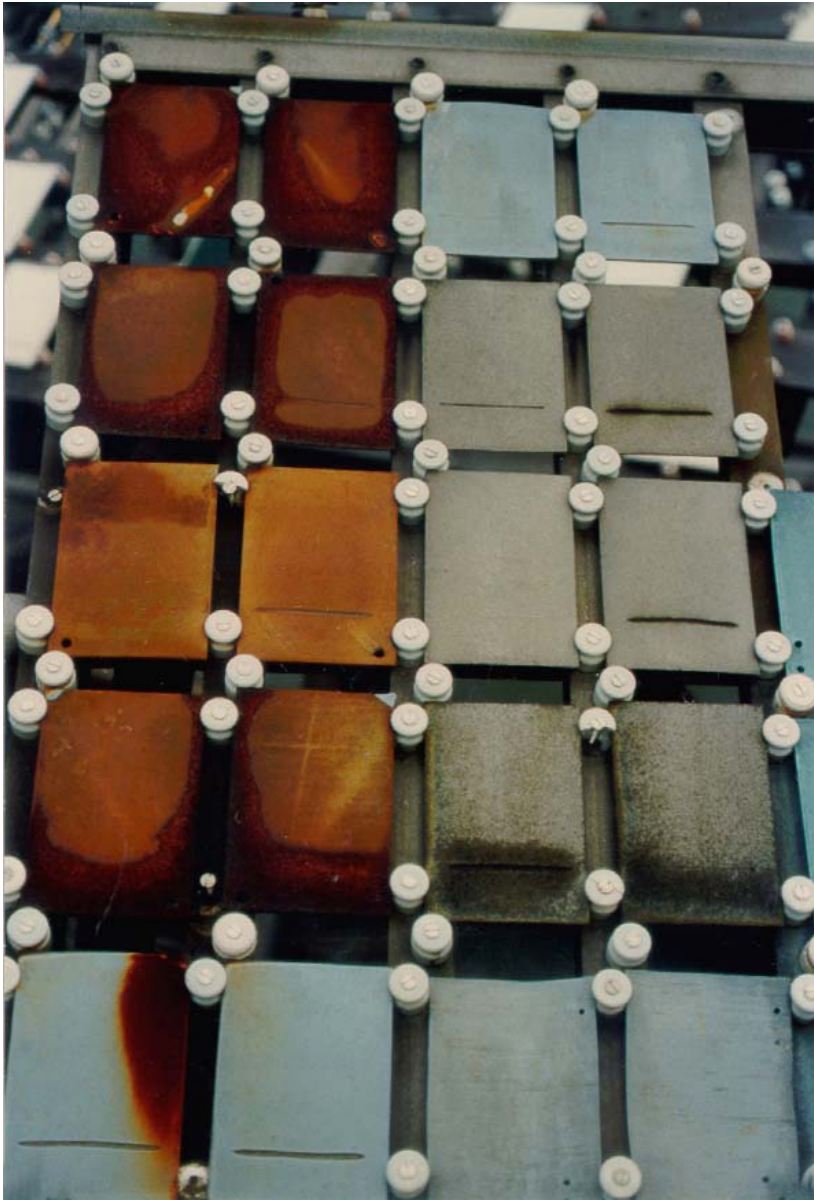
Etter 14,5 års eksponering har systemene A1, A2 og A4 rustet mye på Borregaard slik at det er liten beskyttelse i gjenværende sink. For øvrig hadde relativt lite skjedd siden foregående evaluering for 6 år siden.

Figur 5: A-serien på Borregaard etter 14,5 års eksponering. Det er to prøver av hvert system. Parallellene viser meget likartet påvirkning. Vi ser her at eksempelvis A9 visuelt kan virke i bedre forfatning etter 14,5 enn etter 8,5 års eksponering (jamsfør Figur 5).

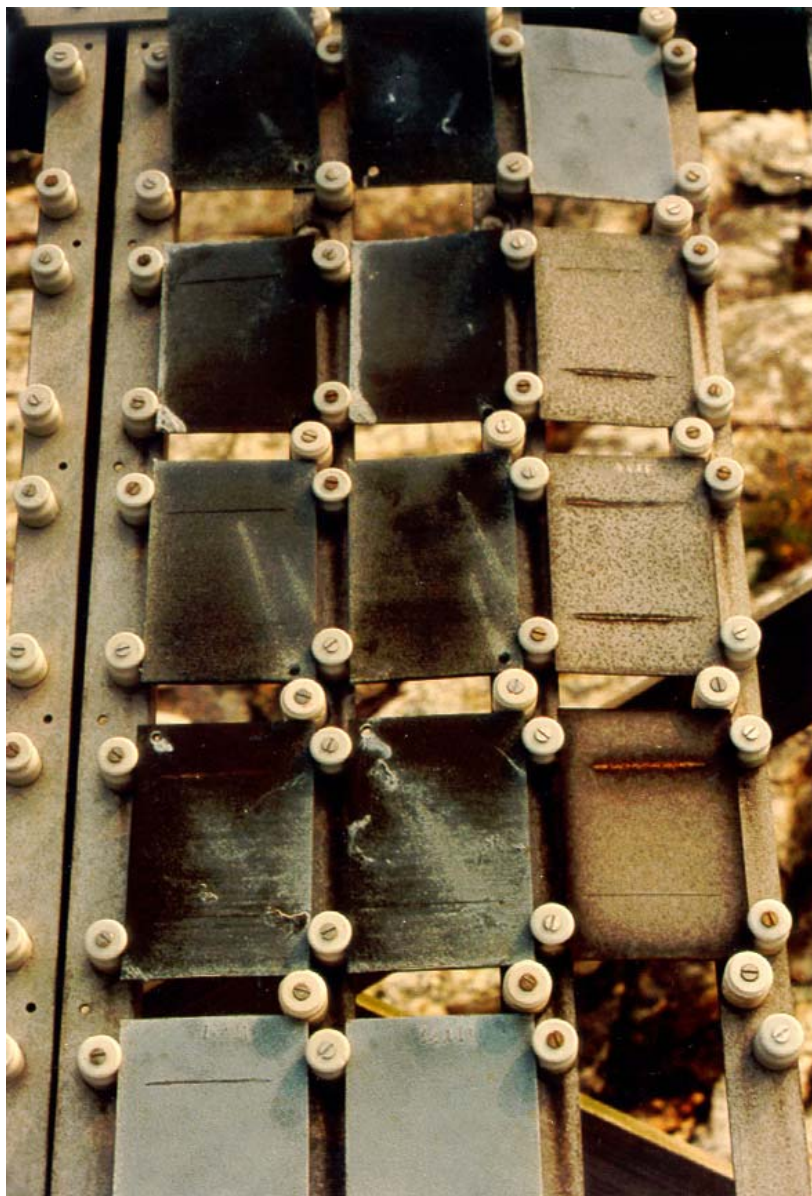
Figur 6: A-serien på Tananger etter 14,5 års eksponering. Prøveplatene til høyre (A6, 7, 8 og 9) mangler paralleller.

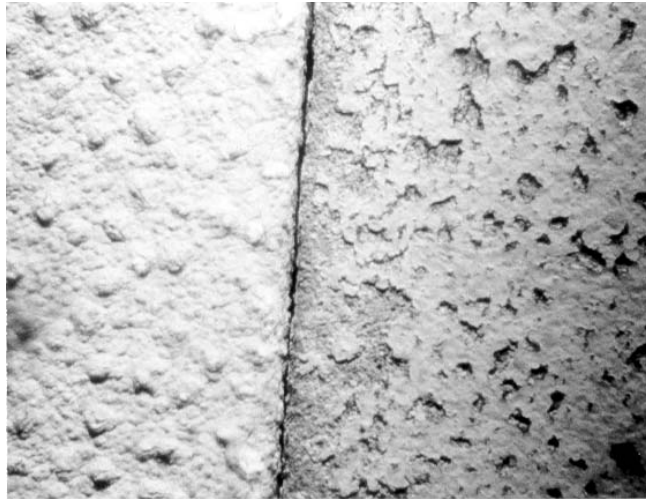
Figur 10: System B18 (flammesprøytet Zn med ett strøk KK). Prøvene er fra Tananger (til venstre) og Borregaard etter ca. 24 års eksponering (forstørrelse 6,4 x). Pga de tynne malingsjiktene vil Zn-oksider fra underlaget presse seg gjennom og danne blærer som etter hvert sprekker. I sur atmosfære som på Borregaard vil imidlertid oksidene vaskes mer eller mindre ut slik at man får groper (pittings). Nær sjø som på Tananger skjer ikke dette. Oksidene løses lite, malingsjiktet blir presset bort, og man får en ruglet overflate bestående av oksider, havsalter og eventuelt rester av et erodert toppstrøk.

- B-18** (3) Slitt, særlig langs kanter hvor vi også hadde en overflatisk rusting. Svært lite rust i riss, men litt oppsprekking. Baksiden var atskillig bedre, men noe slipp langs kantene.

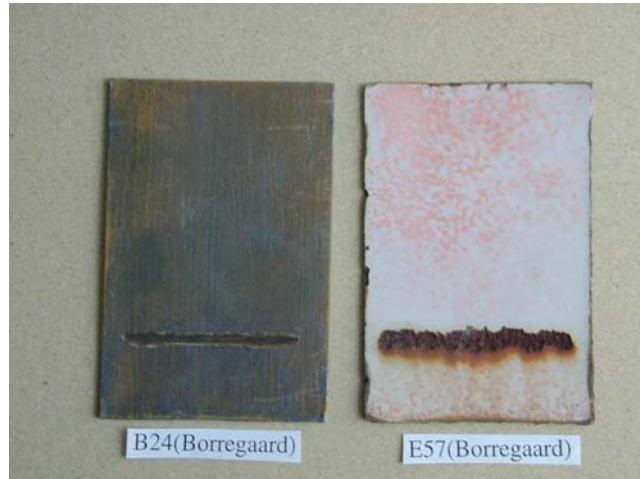
Figur 11: Bildet viser eksempler på en sannsynligvis mindre alvorlig skade som man kan kalle slitasje eller erosjon. Dette skyldes dels vær og vind og dels kjemisk forvitring. Det øverste malingsjiktet er i større eller mindre grad slitt bort, og underlagssjiktet blir synlig dersom det har en annen farge som i disse tilfeller. For malingsystemet E57 forekom også kraftig krittning. Disse slitasjefenomenene forekom både på Borregaard og Tananger. Prøvene er fra Borregaard etter 24 års eksponering.

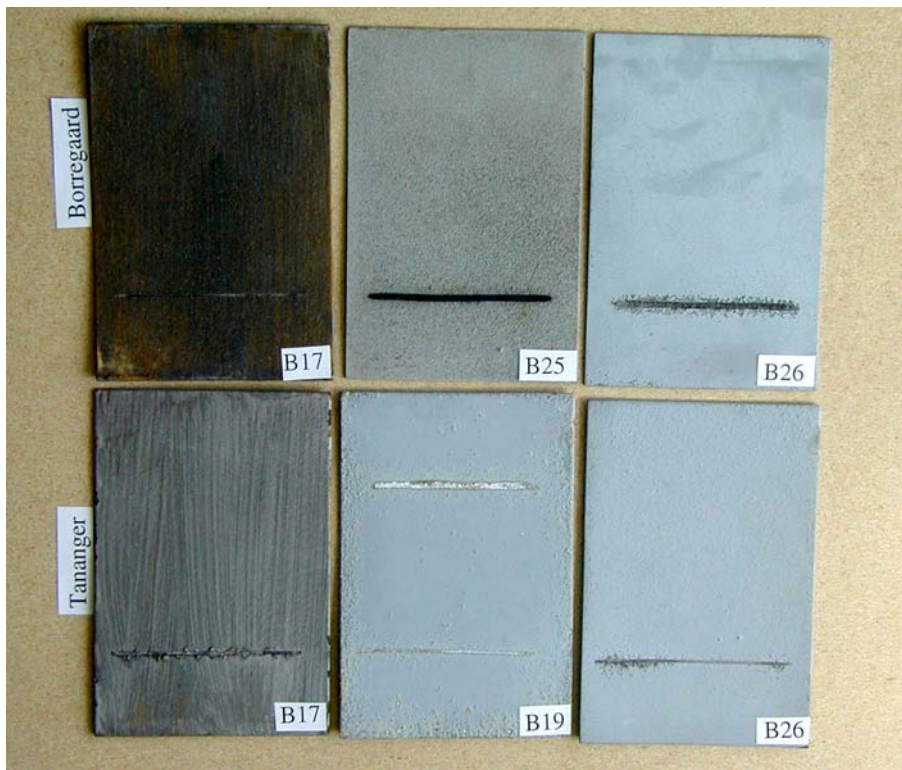
Av Tabell 6b ser man at det innenfor systemer med samme toppstrøk var store variasjoner i skader. Særlig var dette markert for systemer med polyuretan som toppstrøk. Her var B17 (flammesprøytet Zn med tre strøk alkyd) aller best. Sammen med B19 (flamme-sprøytet Zn med tre strøk KK) og B26 utgjorde disse de systemer som hadde klart seg best på Tananger.

Figur 12: Malingsystemene som syntes å tåle eksponeringen på ca. 24 år best på Borregaard og Tananger.
