NILU OR : 29/86
REFERANSE: O-7545
DATO : JANUAR 1986

**ATMOSFÆRISK KORROSJONSPRØVING AV UMALTE OG MALTE
SINK- OG ALUMINIUMBELEGG PÅ STÅL.
SAMT UMALTE OG OVERMALTE SINKRIKE MALINGBELEGG PÅ STÅL**

Sluttrapport for 8 1/2 års felteksponering

S. E. Haagenrud, J. F. Henriksen, O. Anda

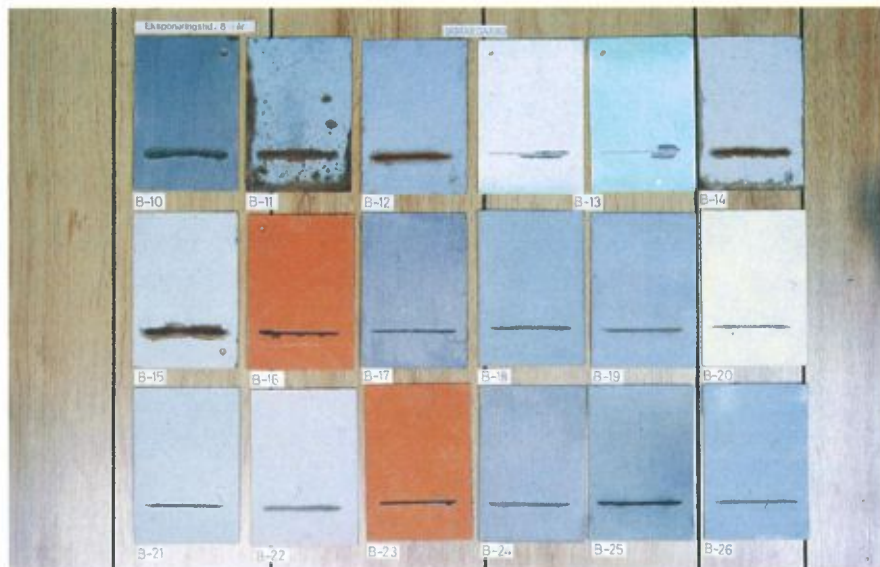
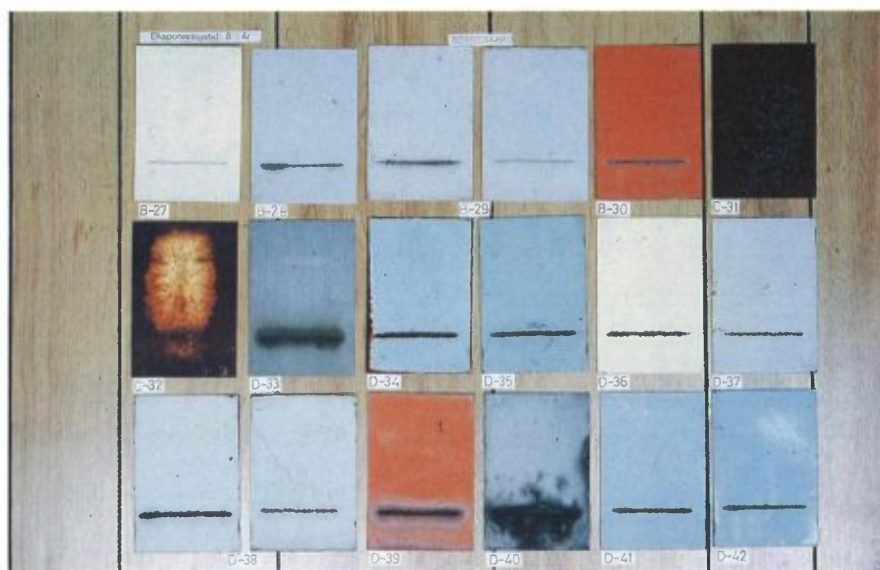
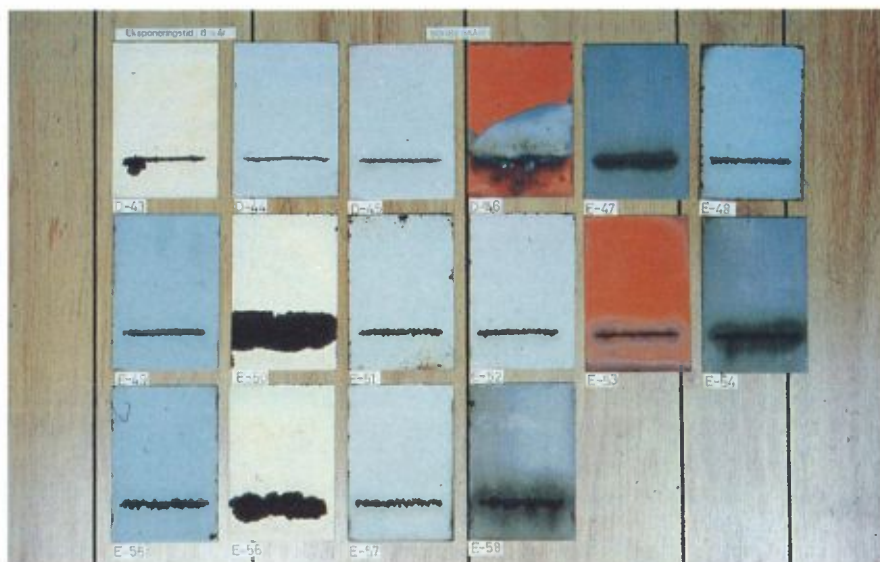
Systemer som er mer eller mindre ødelagt etter 8 1/2 år på Borregaard (skadegrad > 2.5 pr definisjon): B11, B23, C31, C32, D40, D46, E51 og F58.

Figur 2: Alle systemer etter 8,5 års eksponering i sur industriatmosfære på Borregaard (Sarpsborg).

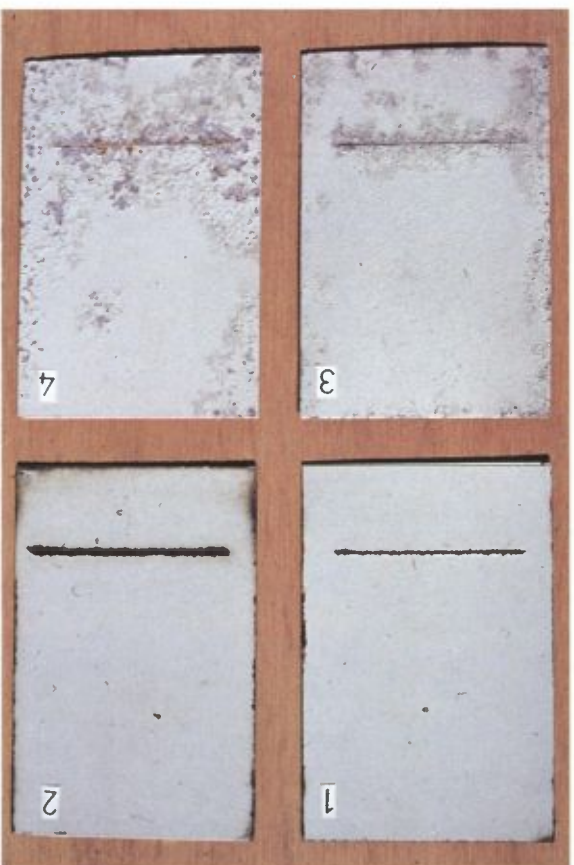
Figur 1: Skadegrad 1-4.

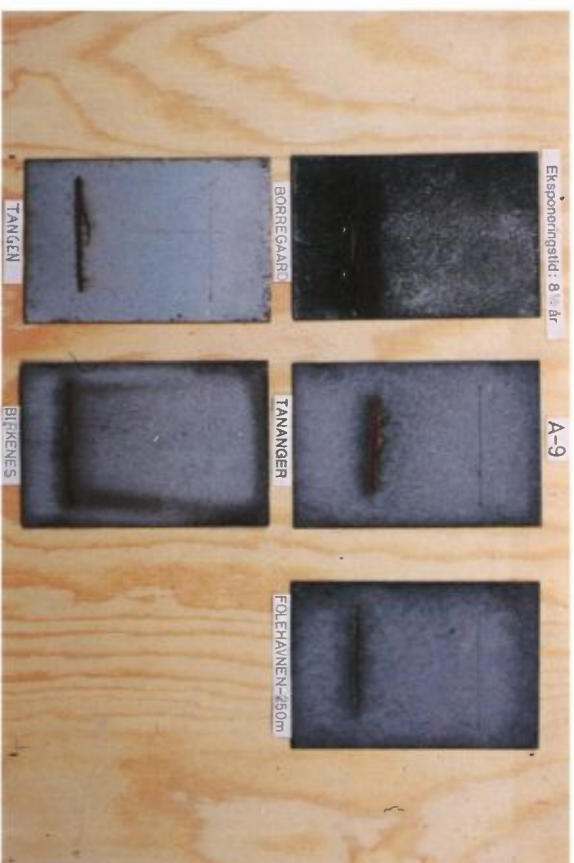
Skadevurderingen har vært vanskelig for A9-systemet på grunn av oksid og skitt på overflaten. Tabell 6 visere høyere skadegrad etter 3 1/2 år enn etter 8 1/2 for noen stasjoner. Dette skyldes en overvurdering av skadesignalene i startfasen. Svært lite synes å ha skjedd med A9 de siste årene.

Figur 4: Varmaluminisert Al.

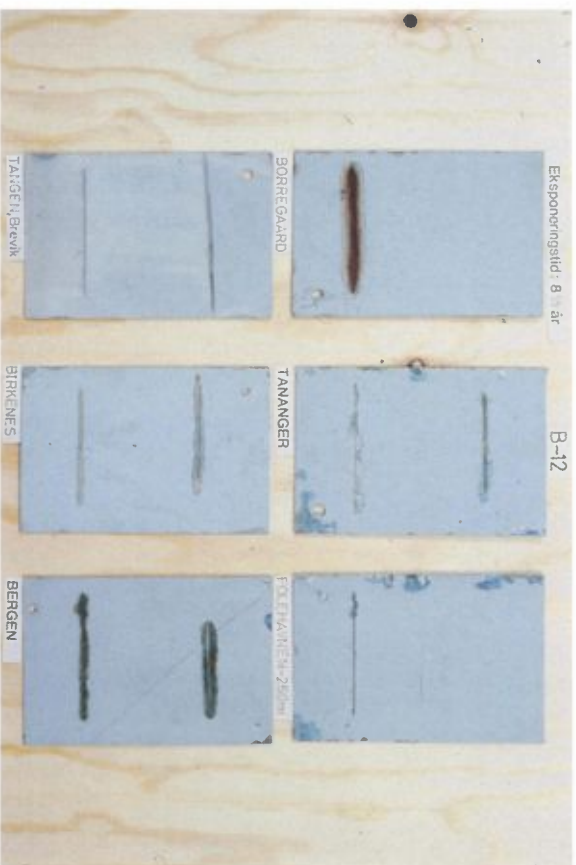
Figur 5: Varmforsinket uttettet stål + KK.

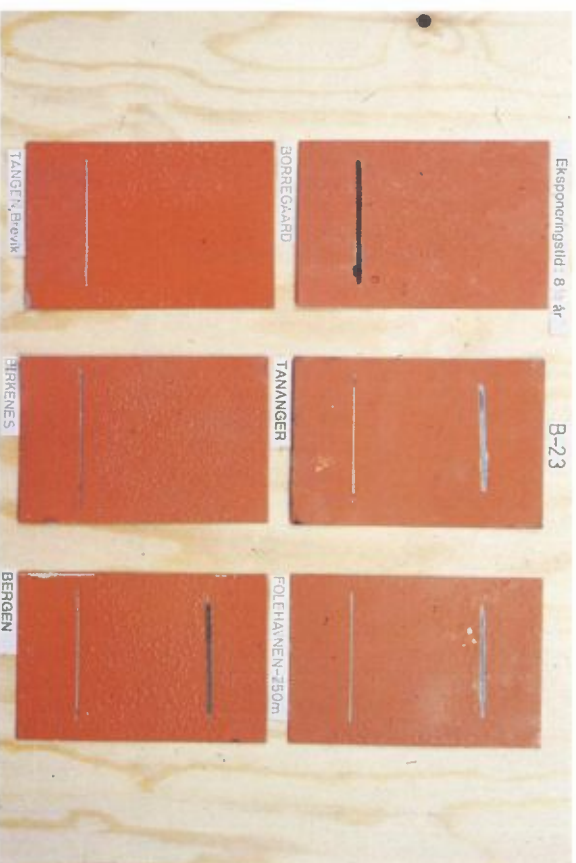
Figur 6: Flammesprøytet Zn + polyuretan.

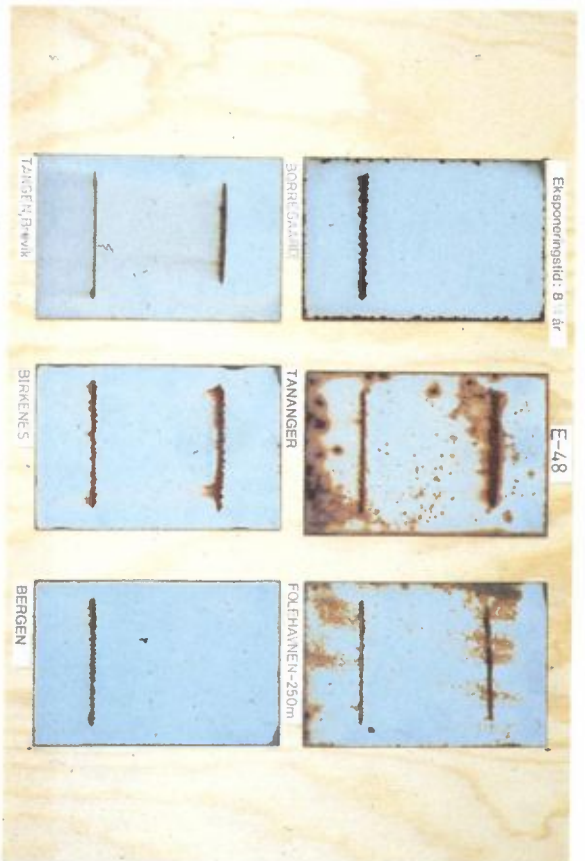
Figur 11: Zn-rik epoxy shopprimer + 1 strøk KK.

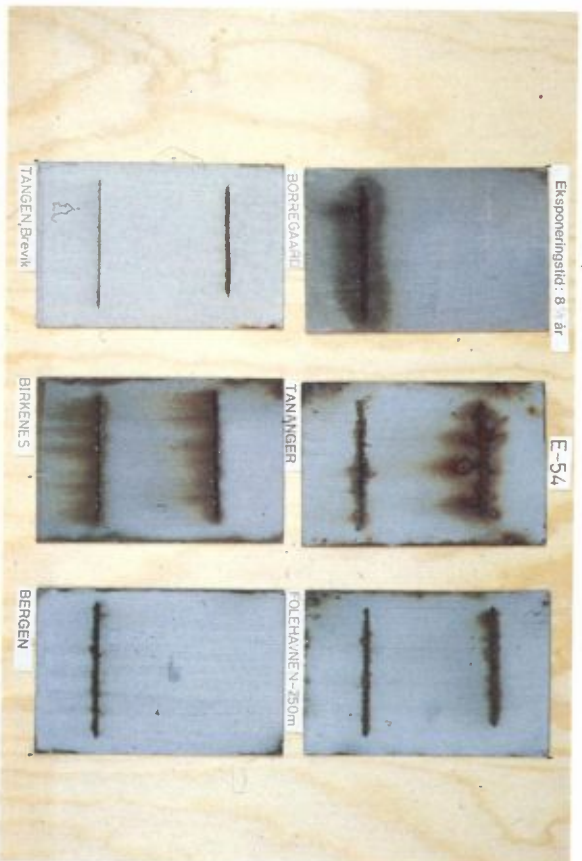
Figur 13: Etsprimer + alkylid

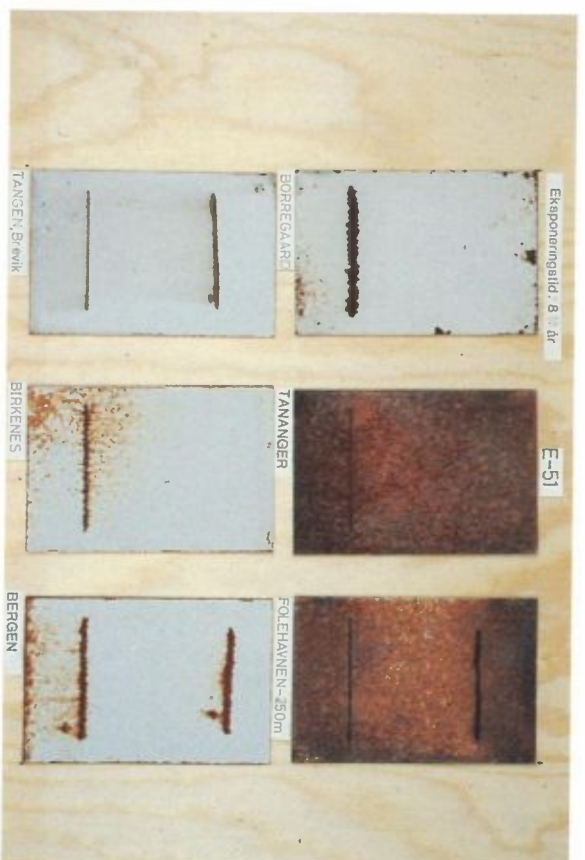
Figur 12: Zn-rik epoxy shopprimer + 1 strøk vinyl.

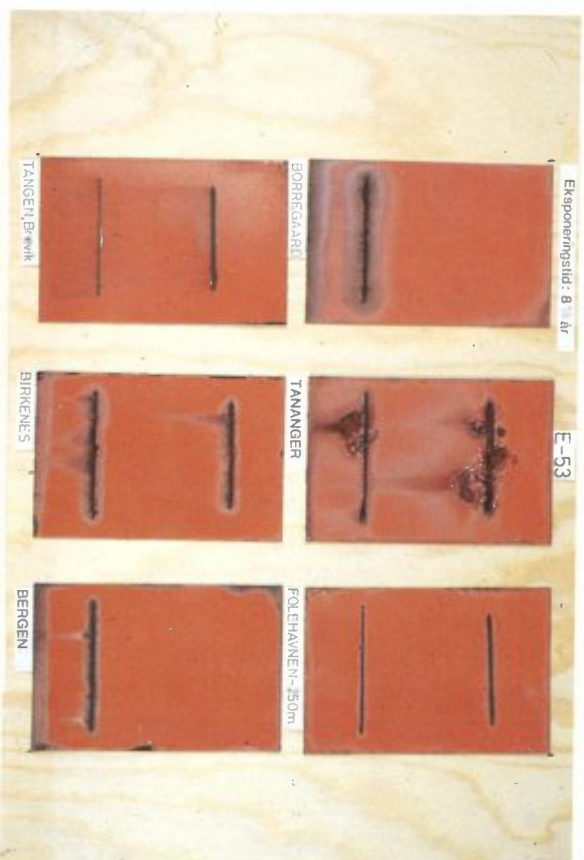
Figur 14: Zn-rik epoxy shopprimer + polyuretan
