NILU OR : 63/91
REFERANSE : O-8674
DATO : SEPTEMBER 1991
ISBN : 82-425-0298-6

Atmosfærisk korrosjons- prøving av metall- og malingbeleggsystemer under ulike miljøforhold

Rapport etter 14 1/2 års eksponering

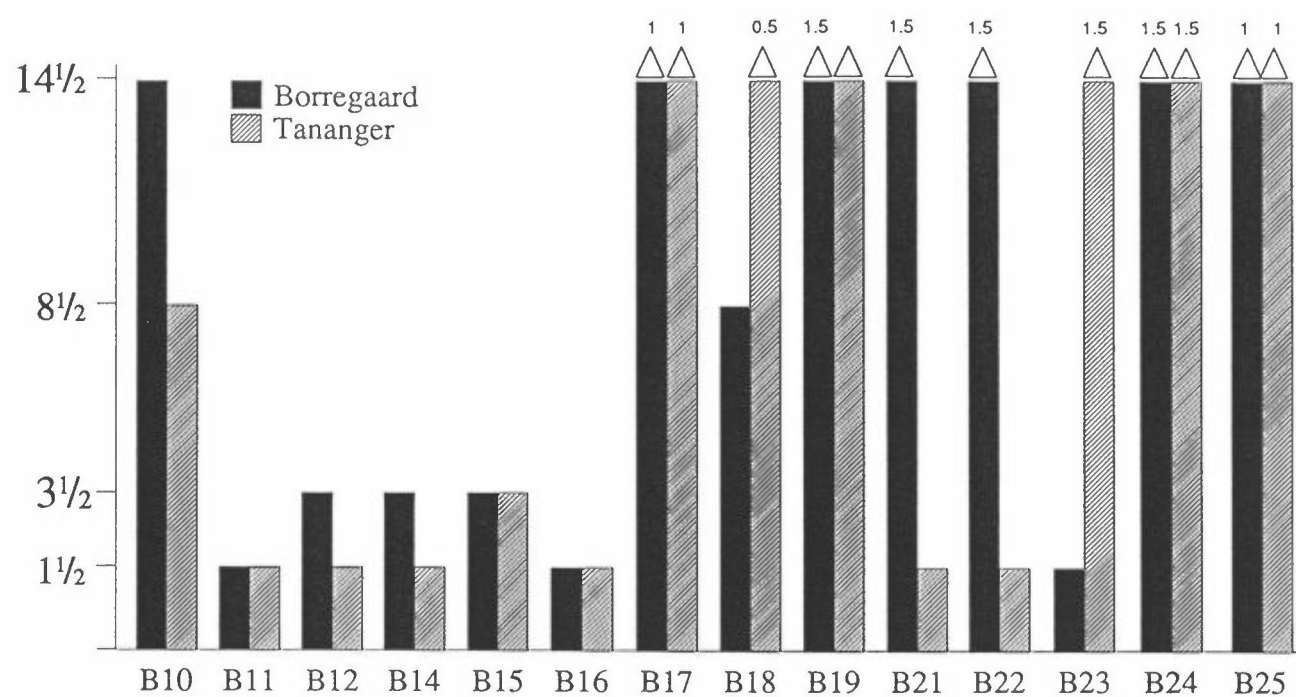
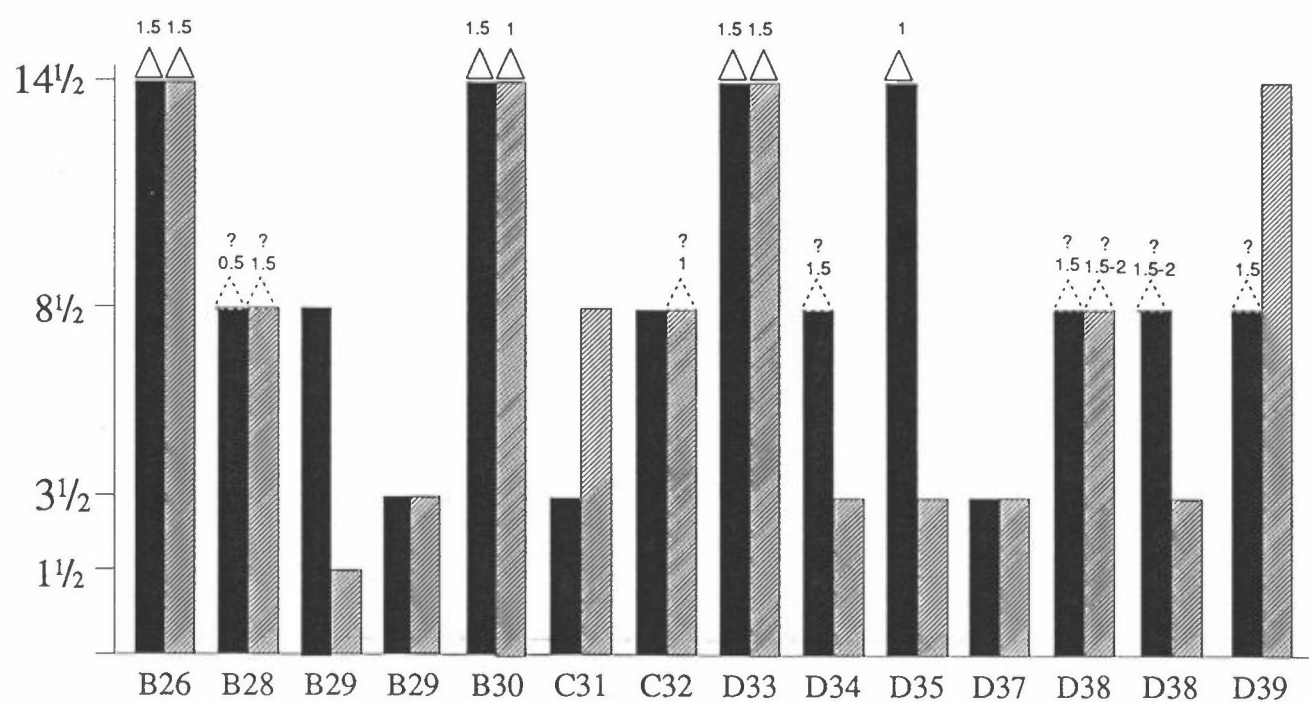
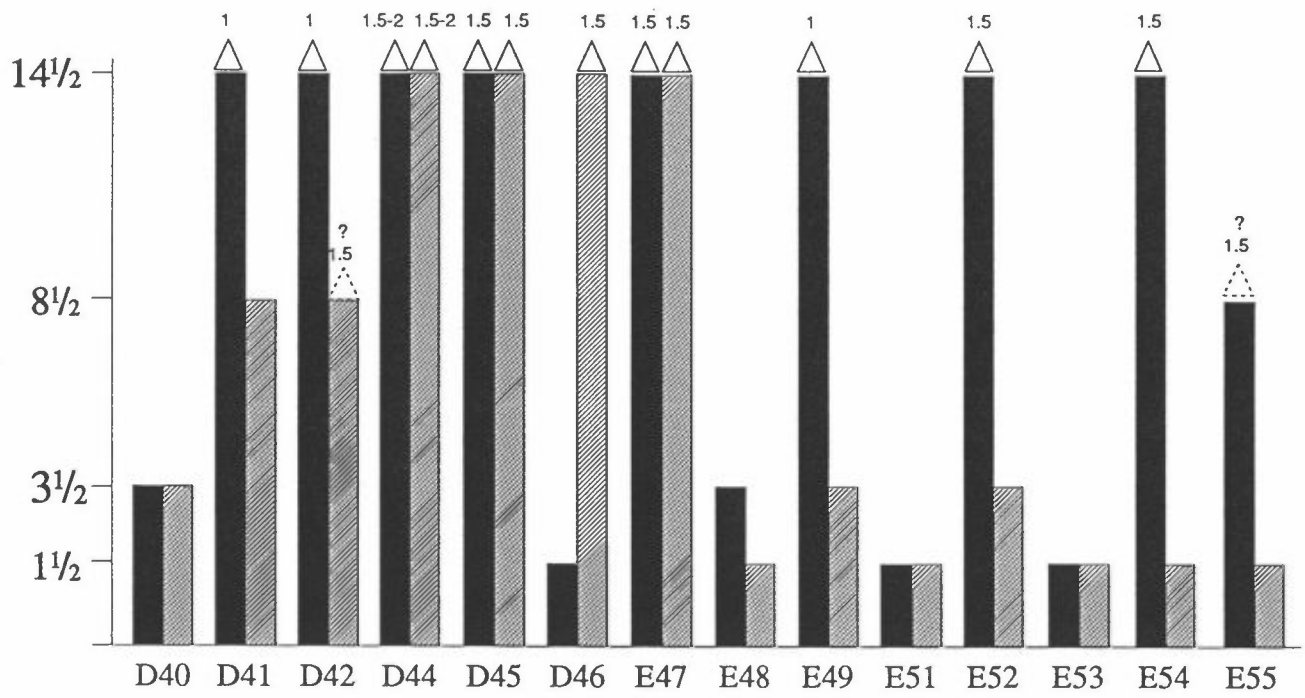
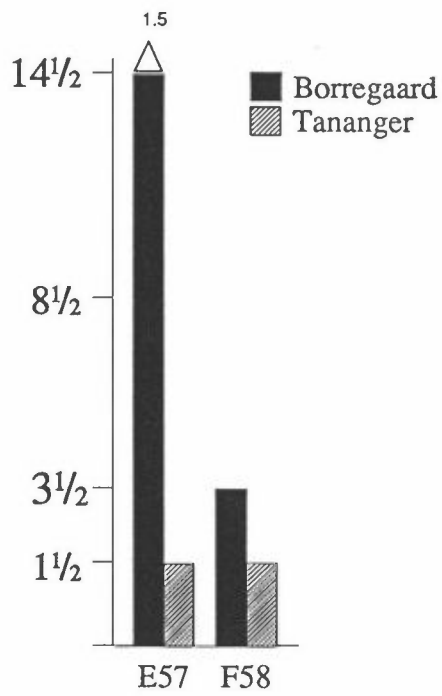
Figur 9: Figuren viser omtrentlig hvor mange år de malte beleggssystemene har vært eksponert før de har nådd skadegrad 2. Se for øvrig forklaring i teksten.

Figur 9 viser når de enkelte systemer er brutt ned til skadegrad 2 (se tabell 3). Stolpene for Borregaard og Tananger er satt ved siden av hverandre. Vannrette stolpetopper betyr at systemet ikke eksponeres lenger. Spisse heltrukne trekanter (topper) angir at eksponeringen fortsetter. Skadegradstallet ved siste evaluering er oppgitt. Stiplede trekanter over stolpetoppen betyr at systemet er tatt inn før det har nådd skadegrad 2. Figuren er i hovedsak veiledende, og bør brukes sammen med teksten for øvrig i rapporten.
