NILU : OR 16/98  
REFERANSE : N-96141  
DATO : MARS 1998  
ISBN : 82-425-0967-0

## PC/GIS-basert verktøy for korrosjonskostnader, tilstandsanalyse og vedlikeholdsplan for utvendige bygninger

Det er foretatt tilstandsanalyse for 3 bygninger, en i hver by. Det er kartlagt skader og utarbeidet arbeidskort med beskrivelse av skader og tiltak. Bygningene er lagt inn i databasen GISWood. MMWood er benyttet i tilstandsanalysen. GISWood og MMWood er totale systemer for utvendig tilstandsanalyse og er basert på NS 3424.

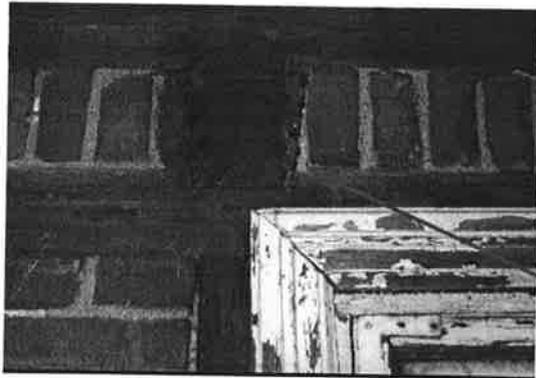
Mindre råteskader i endevend til gulvbjelke.

= Erstattet med støp

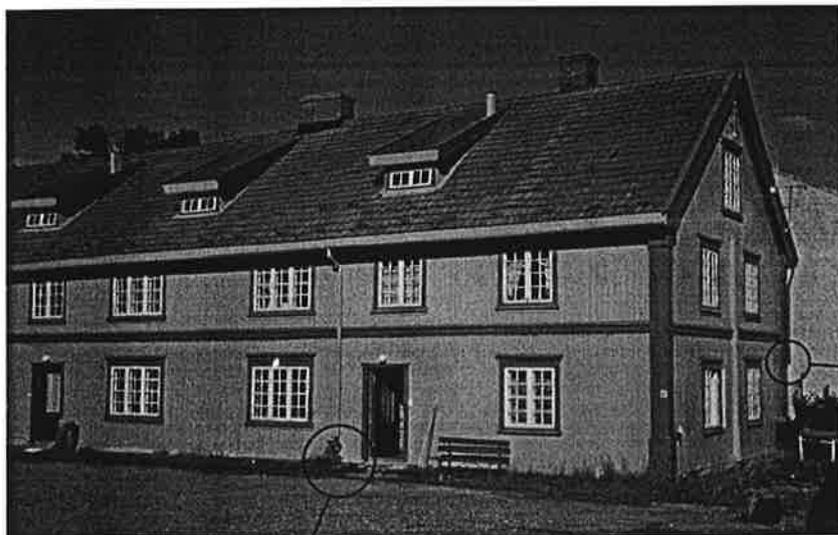
Hammer gård er et eldre, kledt tømmerhus. Utvendige fasader virker å være i relativt god stand.

Taknedløp defekt

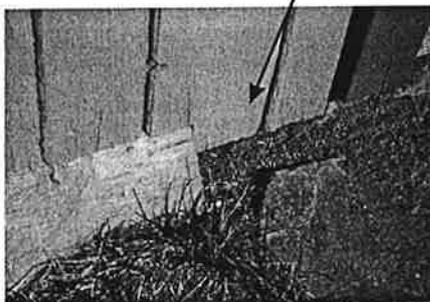
Terranget ligger helt opp til vannbrett og bunnsvill. Terranget må senkes - jord graves vekk. Skadegrad 1, konsekvensgrad 2.

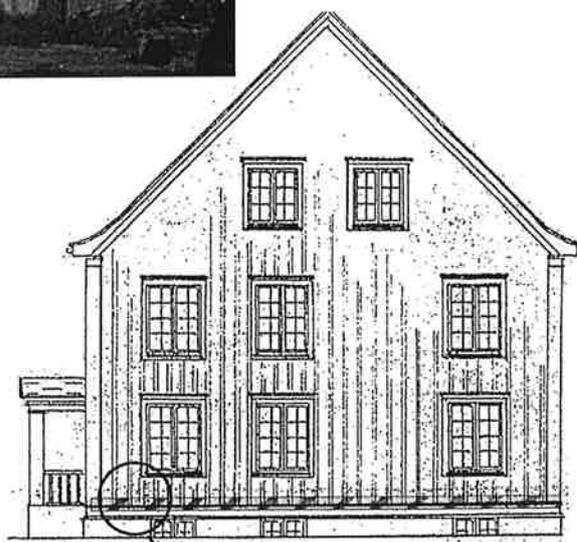
Østfasade (gammel tegning, stemmer ikke med virkeligheten) har råtesopp-skader, skadegrad 2) i nedre del av kledning. Bør utbedres. Konsekvensgrad 1-2.

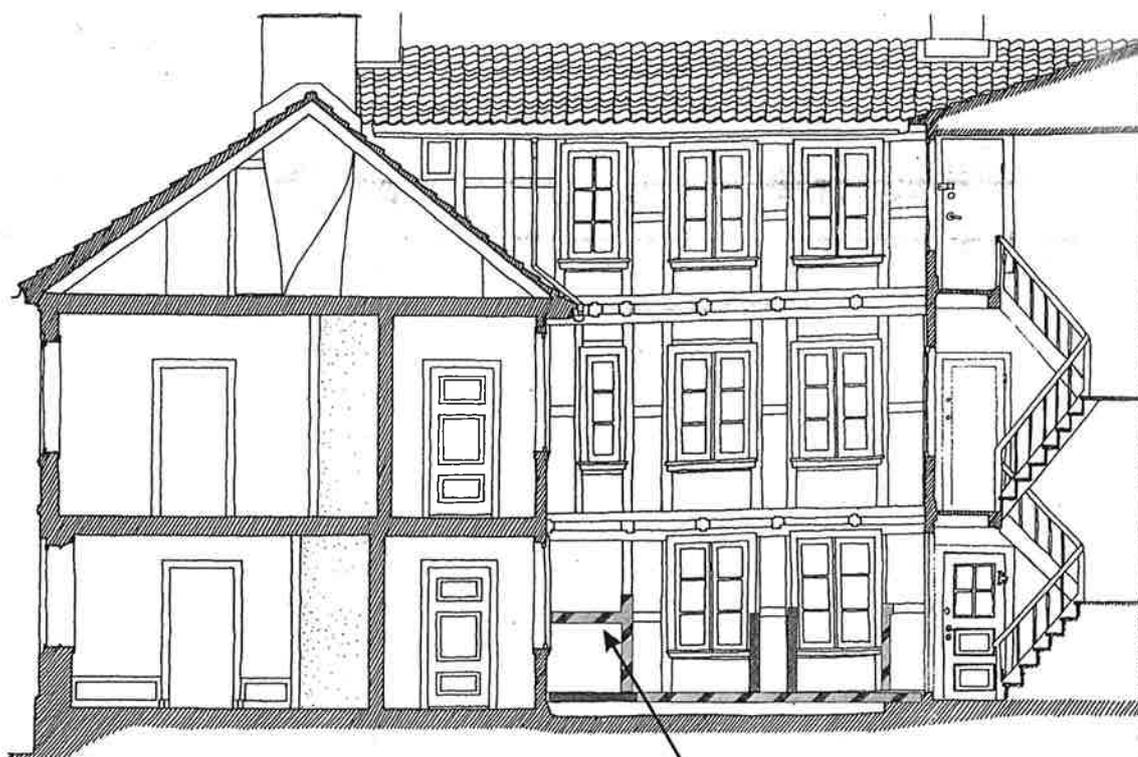
Fasade bakgård, (1.71)

Skadeomfang må kartlegges i 2. og 3. etasje og det må kontrolleres i bjelkeopplegg til alle etasjer, innvendig kontroll. Innsamling av analyseprøver ved behov, råtedrillkontroll. Murverkets tilstand må vurderes.

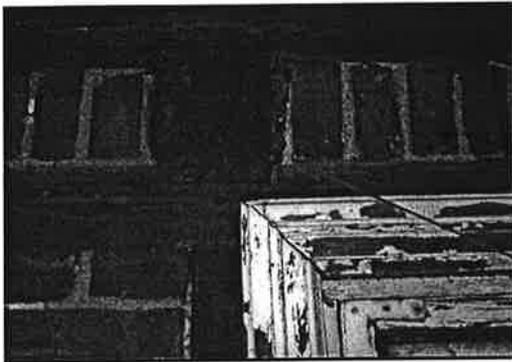
Fasade bakgård, (1.81)

Mindre råteskader i endeved til gulvbjelke.

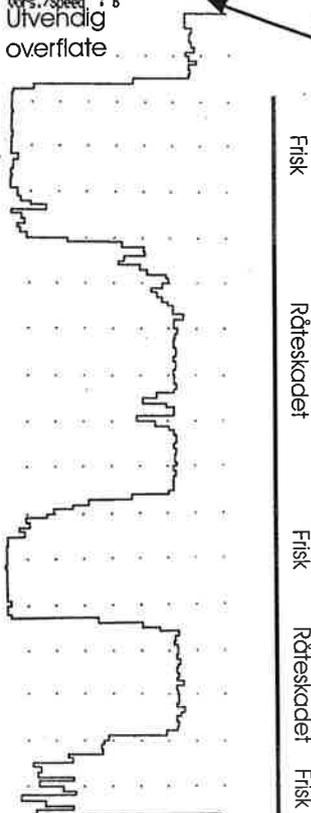
Råtedrillkontroll av bunnsvill

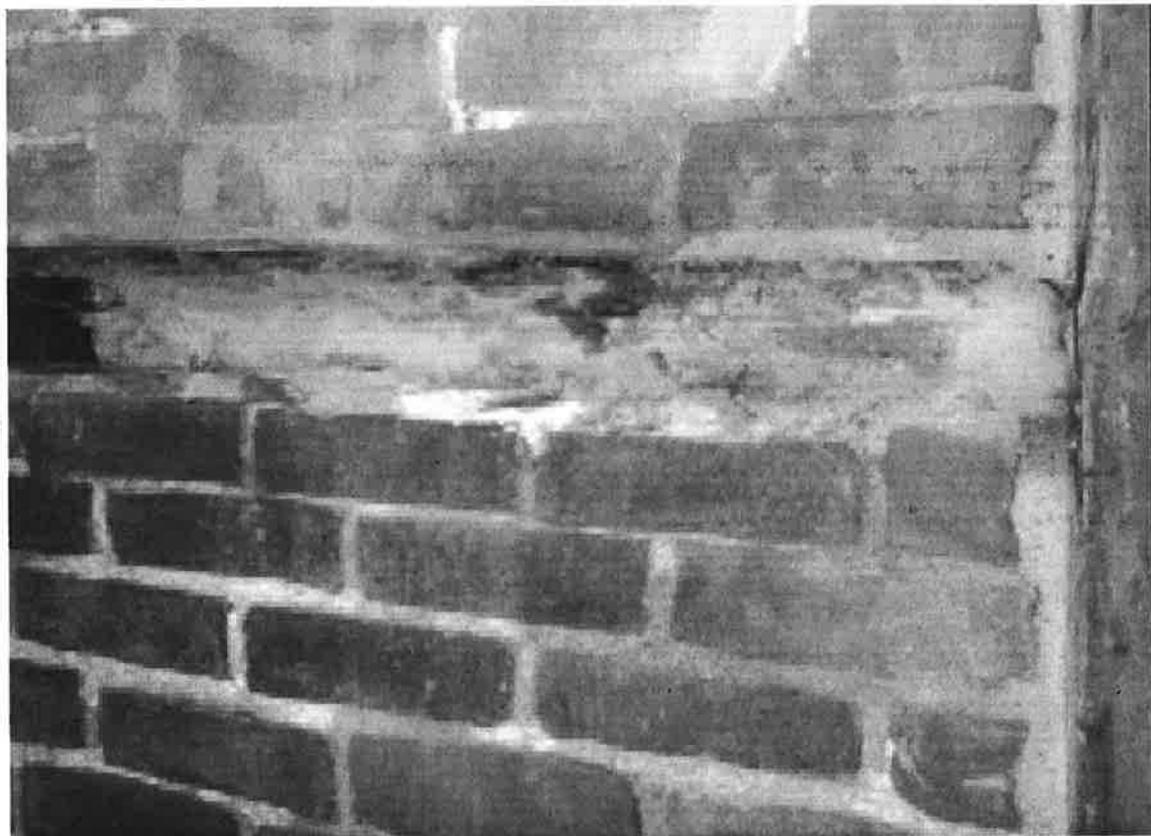
Element	Id	Nivå
Bygning	1	1
Fasade	71	2

<b>ARBEIDSKORT</b>		<b>Objekt : Fredensborgveien 5</b>		<b>Dato: 30.01.98</b>	
<b>Skade : Råte, tømmer</b>		<b>Sikkerhet : Høy</b>		<b>Vedlikehold : Høy</b>	
<b>Arbeidstype : Restaureringsarbeide</b>					
<b>Spørsmål</b>	<b>Verdi</b>	<b>Enhet</b>			
Type material:	SPRUCE	-	Første forek.: 02.09.97		
Skadet areal < 0,1 m <sup>2</sup>	0	cm2	Observ.dato : 02.09.97		
Lengde på skade:	180	cm			
Prosent av total areal:	75	%			
Dybde på skade:	12	cm			
Fuktinnhold:	0	%			
Graden av skade:	SERIOUS	-			
Type prøvetaking:	NONE	-			
Type instrument brukt	OTHER	-			
Avansert instrument:	DRILLMEAS	-			
Nedbrytingsfaktor-Kjemisk:	WATERSPLA	-			
Nedbrytingsfaktor-Biologisk:	NONE	-			
Grunner:	HOLEGUTT	-			
Total tilstandsvurdering:	SERIOUS	-			
Konsekvensgrad:	MEDIUM	-			
<b>Element</b>	<b>Id</b>	<b>Nivå</b>			
Bygning	1	1			
Fasade	71	2			
Stender (stolpe)	1	3			
<b>Arbeidskort #: 13 - 1</b>			Utførende : Arbeidsgruppe 1		
Arbeidsbeskrivelse :			Ansvarlig :

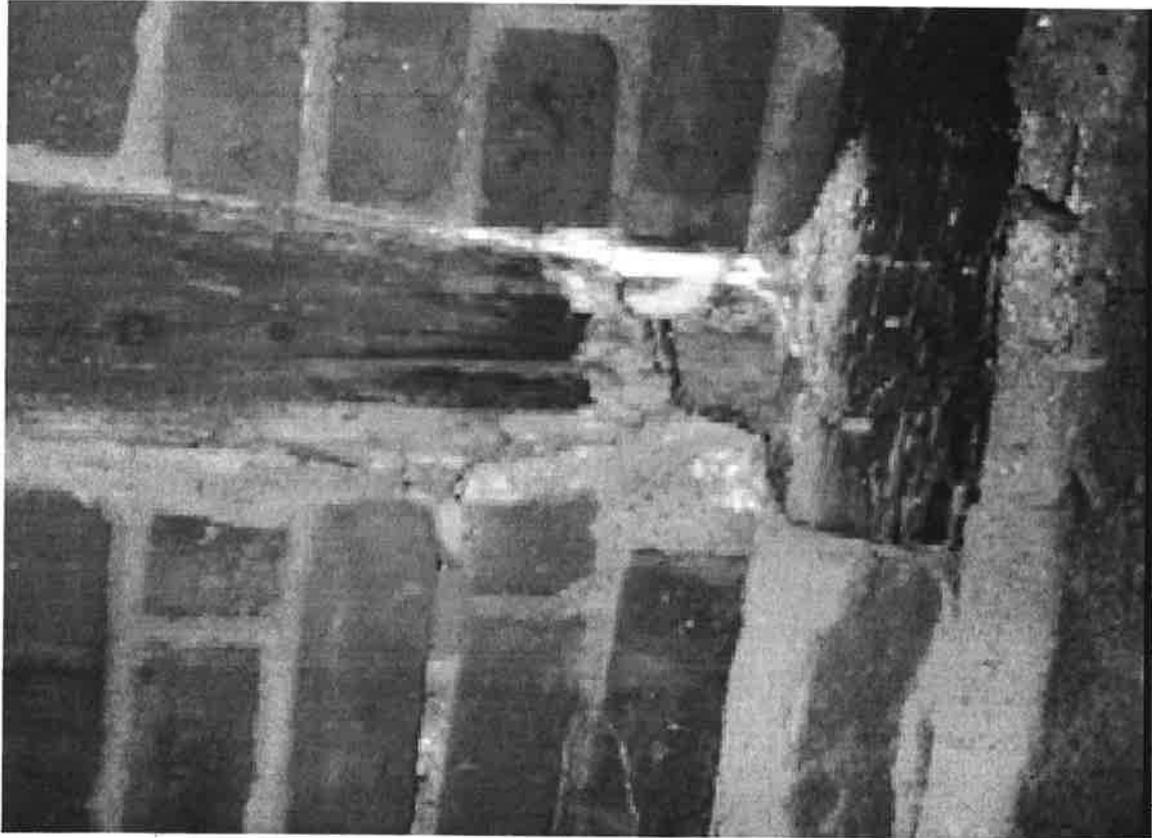
Element	Id	Nivå
Bygning	1	1
Fasade	71	2
Stender (stolpe)	1	3

<b>ARBEIDSKORT</b> <b>Objekt : Fredensborgveien 5</b>			Dato: 30.01.98
<b>Skade :</b> <b>Råte, tømmer</b>	<b>Sikkerhet : Høy</b>		<b>Vedlikehold : Høy</b>
<b>Arbeidstype : Restaureringsarbeide</b>			
<b>Spørsmål</b>	<b>Verdi</b>	<b>Enhet</b>	
Type material:	SPRUCE	-	Første forek.: 02.09.97
Skadet areal < 0,1 m <sup>2</sup>	0	cm2	Observ.dato : 02.09.97
Lengde på skade:	180	cm	
Prosent av total areal:	75	%	
Dybde på skade:	12	cm	
Fuktinnhold:	0	%	
Graden av skade:	SERIOUS	-	
Type prøvetaking:	OTHER	-	
Type instrument brukt	OTHER	-	
Avansert instrument:	DRILLMEAS	-	
Nedbrytingsfaktor-Kjemisk:	WATERSPLA	-	
Nedbrytingsfaktor-Biologisk:	NONE	-	
Grunner:	HOLEGUTT	-	
Total tilstandsvurdering:	SERIOUS	-	
Konsekvensgrad:	MEDIUM	-	
<b>Element</b>	<b>Id</b>	<b>Nivå</b>	
Bygning	1	1	
Fasade	71	2	
Stønder (stolpe)	5	3	
<b>Arbeidskort #: 14 - 1</b>			<b>Utførende :</b> Arbeidsgruppe 1
Arbeidsbeskrivelse :			<b>Ansvarlig :</b>
Full utskiftning av skadet materiale			<b>Planl.start :</b> 30.01.98

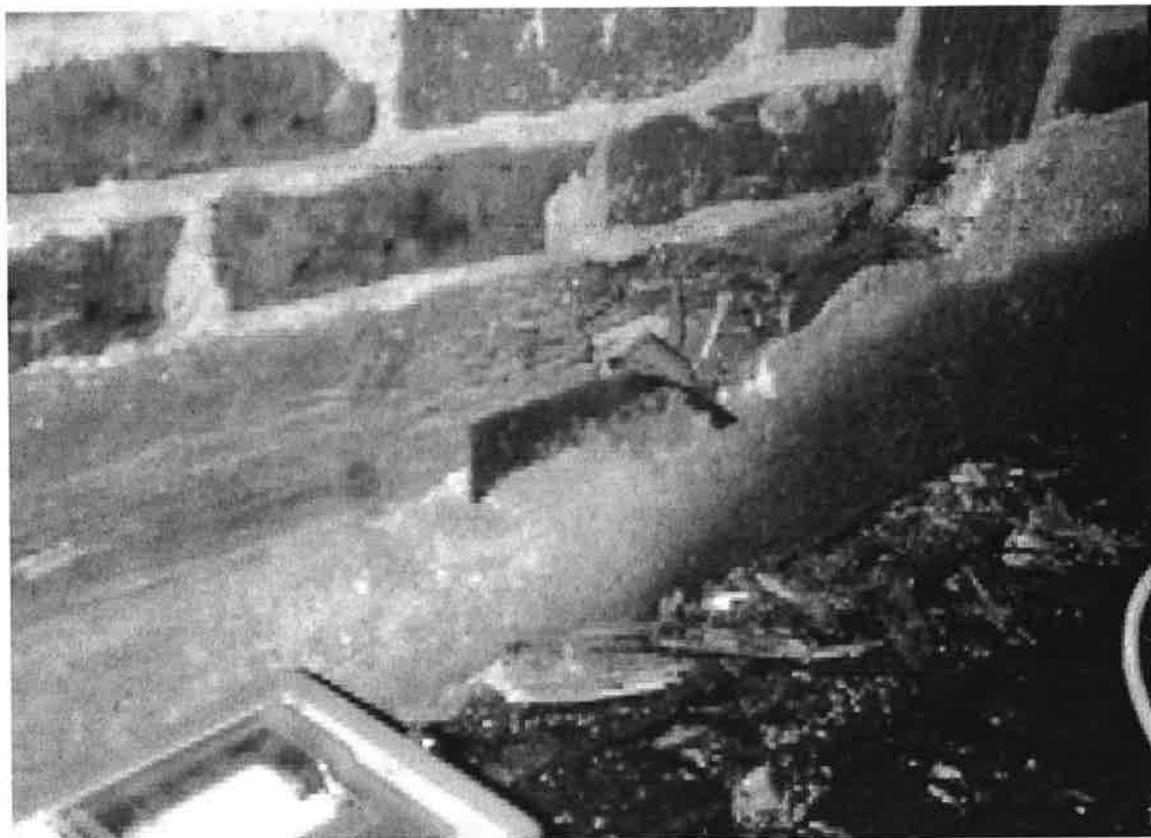
Element	Id	Nivå
Bygning	1	1
Fasade	71	2
Bunnsvill	1	3

<b>ARBEIDSKORT</b>		<b>Objekt : Fredensborgveien 5</b>		<b>Dato: 30.01.98</b>	
<b>Skade : Råte, tømmer</b>		<b>Sikkerhet : Høy</b>		<b>Vedlikehold : Høy</b>	
<b>Arbeidstype : Restaureringsarbeide</b>					
<b>Spørsmål</b>	<b>Verdi</b>	<b>Enhet</b>			
Type material:	SPRUCE	-	Første forek.: 02.09.97		
Skadet areal < 0,1 m <sup>2</sup>	0	cm2	Observ.dato : 02.09.97		
Lengde på skade:	400	cm			
Prosent av total areal:	20	%			
Dybde på skade:	0	cm			
Fuktinnhold:	0	%			
Graden av skade:	SERIOUS	-			
Type prøvetaking:	OTHER	-			
Type instrument brukt	OTHER	-			
Avansert instrument:	DRILLMEAS	-			
Nedbrytingsfaktor-Kjemisk:	DRIVRAIN	-			
Nedbrytingsfaktor-Biologisk:	NONE	-			
Grunner:	UNKNOWN	-			
Total tilstandsvurdering:	SERIOUS	-			
Konsekvensgrad:	MEDIUM	-			
<b>Element</b>	<b>Id</b>	<b>Nivå</b>			
Bygning	1	1			
Fasade	81	2			
<b>Arbeidskort #: 16 - 1</b>			Utførende : Arbeidsgruppe 1		
Arbeidsbeskrivelse :			Ansvarlig :

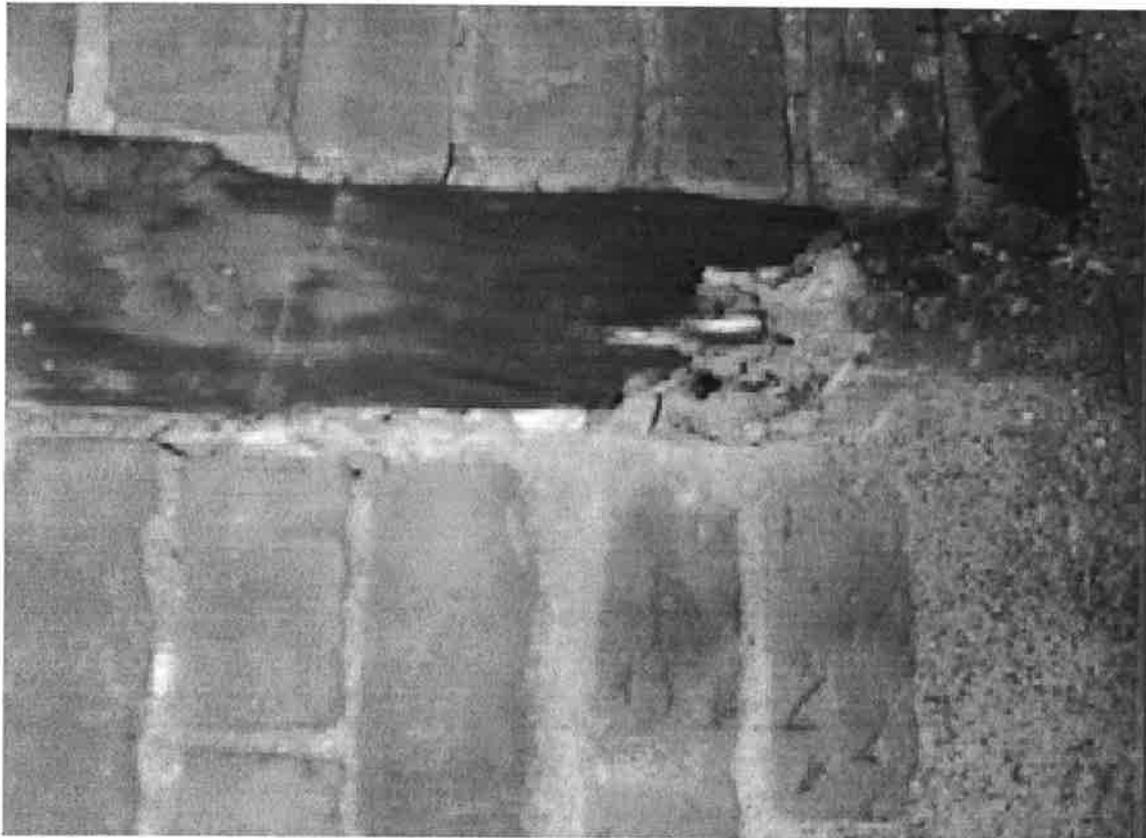
<b>ARBEIDSKORT</b>		<b>Objekt : Fredensborgveien 5</b>		Dato: 30.01.98	
<b>Skade : Råte</b>		<b>Sikkerhet : Høy</b>		<b>Vedlikehold : Høy</b>	
<b>Arbeidstype : Restaureringsarbeide</b>					
Spørsmål		Verdi	Enhet		
Type material:		SPRUCE	-	Første forek.: 02.09.97	
Areal skadet:		.5	m2	Observ.dato : 02.09.97	
Skadet areal < 0,1 m <sup>2</sup>		0	cm2		
Lengde på skade:		50	cm		
Prosent av total areal:		20	%		
Dybde på skade:		0	cm		
Fuktinnhold:		0	%		
Graden av skade:		MEDIUM	-		
Type prøvetaking:		OTHER	-		
Type instrument brukt		OTHER	-		
Avansert instrument:		DRILLMEAS	-		
Nedbrytingsfaktor-Kjemisk:		LEAKAGE	-		
Nedbrytingsfaktor-Biologisk:		NONE	-		
Grunner:		UNKNOWN	-		
Total tilstandsvurdering:		MEDIUM	-		
Konsekvensgrad:		MEDIUM	-		
Element		Id	Nivå		
Bygning		1	1		
Fasade		81	2		
Stender (stolpe)		1	3		
<b>Arbeidskort #:</b> 17 - 1			Utførende : Arbeidsgruppe 1		
Arbeidsbeskrivelse :			Ansvarlig :		
Full utskiftning av skadet materiale			Planl.start : 30.01.98

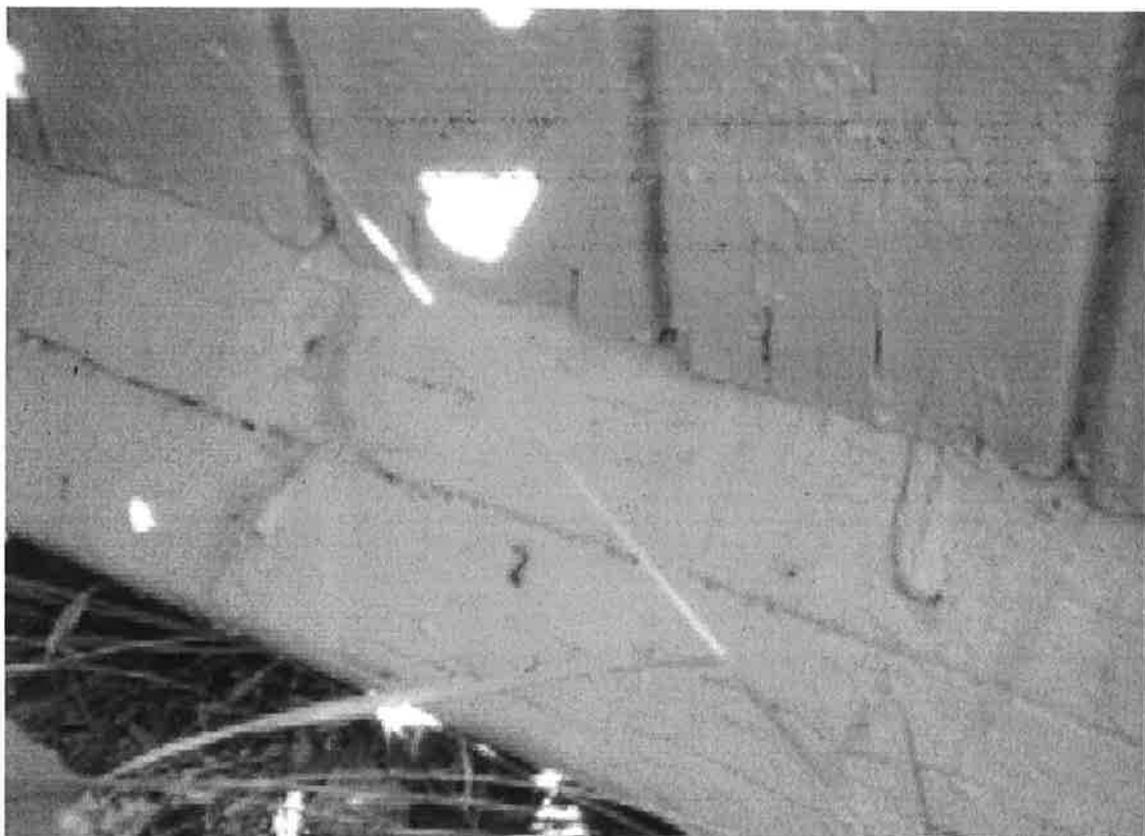
Element	Id	Nivå
Bygning	1	1
Fasade	11	2
Veggfelt	1	3
Stående panel	4	4

<b>ARBEIDSKORT</b>		<b>Objekt : Hammer gård</b>		<b>Dato: 30.01.98</b>	
<b>Skade : Råte</b>		<b>Sikkerhet : Lav/ingen</b>		<b>Vedlikehold : Middels</b>	
<b>Arbeidstype : Restaureringsarbeide</b>					
<b>Spørsmål</b>		<b>Verdi</b>	<b>Enhet</b>		
<i>Type material:</i>		SPRUCE	-	Første forek.: 10.09.97	
<i>Areal skadet:</i>		0	m2	Observ.dato : 10.09.97	
<i>Skadet areal &lt; 0,1 m<sup>2</sup></i>		0	cm2		
<i>Lengde på skade:</i>		10	cm		
<i>Prosent av total areal:</i>		0	%		
<i>Dybde på skade:</i>		4	cm		
<i>Fuktinnhold:</i>		6	%		
<i>Graden av skade:</i>		MINOR	-		
<i>Type prøvetaking:</i>		NONE	-		
<i>Type instrument brukt</i>		KNIFE	-		
<i>Avansert instrument:</i>		ELMOIST	-		
<i>Nedbrytingsfaktor-Kjemisk:</i>		SOILMOIST	-		
<i>Nedbrytingsfaktor-Biologisk:</i>		NONE	-		
<i>Grunner:</i>		MATINCOMP	-		
<i>Total tilstandsvurdering:</i>		MINOR	-		
<i>Konsekvensgrad:</i>		MINOR	-		
<b>Element</b>		<b>Id</b>	<b>Nivå</b>

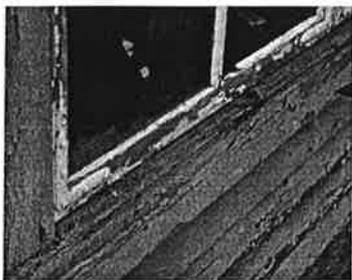
Det er omfattende vedlikeholdsbehov av vinduer, belistning mm. Vinduer, kitt; skadegrad 2. Vannrett; skadegrad 3, konsekvensgrad 1.

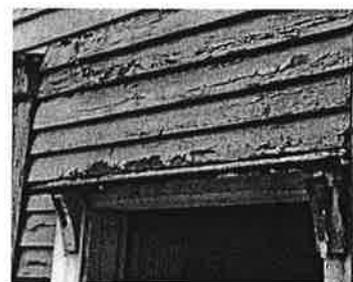
Det er omfattende malingsavflassing på østvegg, maling; skadegrad 3. Treverk med moderate skader; skadegrad 2, konsekvensgrad 1. Kledning i gavlvegg ikke inspisert.

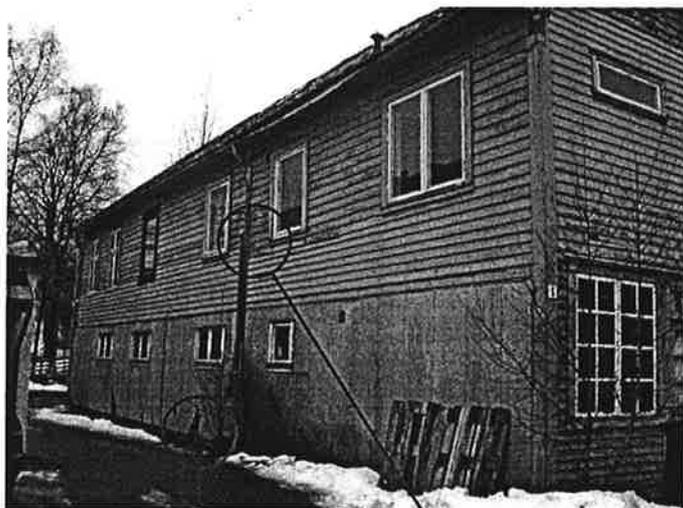
Sydveggen har tildels store råte-skader i kledning. Dette skyldes defekt taknedløp. Bordkledningen forøvrig er skadet i ca 20%, skadegrad 1-2. Overflatebehandlingen er sterkt nedbrutt; skadegrad 3.

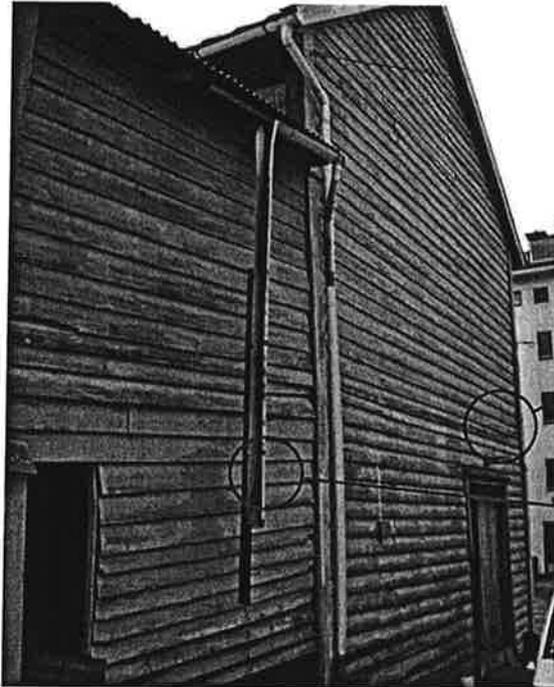
Vestveggen har tildels omfattende mullingsavflissing (S3) og råteskader klassifisert i skadegrad 3 på ca 60% av vegggen. Defekt takrenne, knust vegg mm gjør at konsekvensene at oppfuktingen av vegggen blir stor - med følgende råteutvikling. Deler av vegggen er også kollisjonsskadet. Trolig bør hele vegggen skiftes.

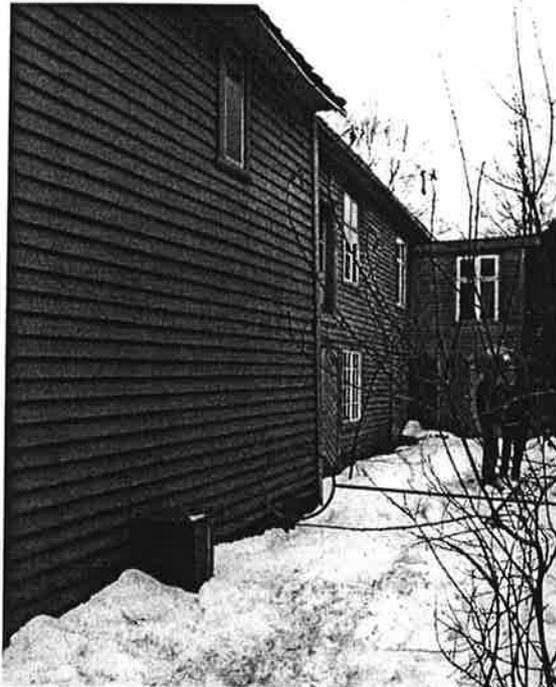
Nordveggen har tildels opprinnelig kledning og det er kun registrert minimale skader på vegggen. Overflatebehandlingen har skadegrad 1, med litt begroing av alger (skadegrad 1, konsekvensgrad 1).
