NILU
OPPDRAGSRAPPORT NR 14 /78
REFERANSE: 21378
DATO: MARS 1978

VURDERING AV KORROSJONSFORHOLDENE VED
A/S NORSK LECA, RÆLINGEN
AV
SVEIN ERIK HAAGENRUD

NORSK INSTITUTT FOR LUFTFORSKNING
POSTBOKS 130, 2001 LILLESTRØM
NORGE

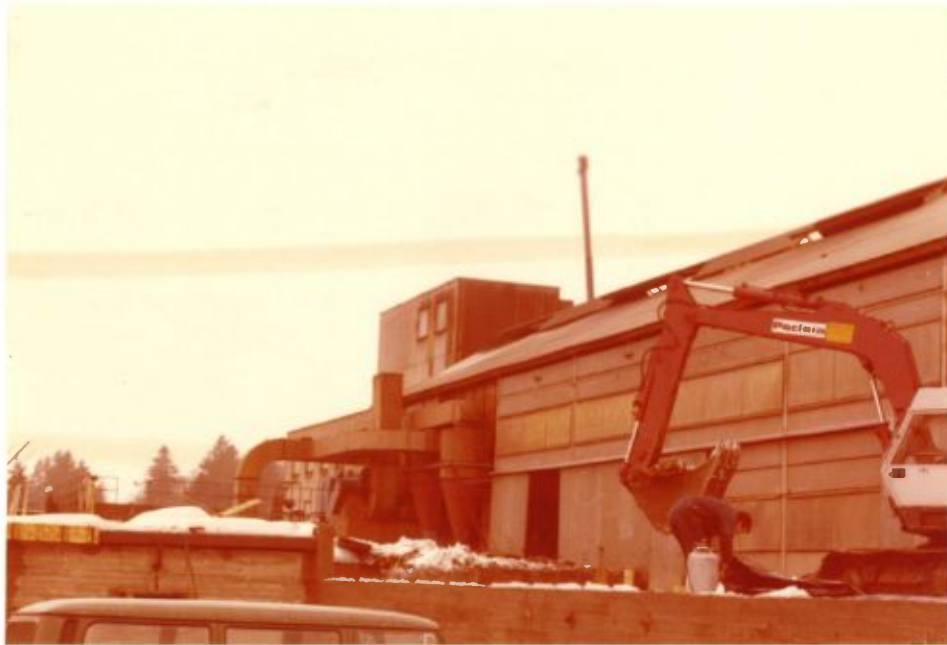
Figur 2: Ovnshus A/S Norsk Leca, Rælingen, februar 1978

I plateskjøtene lekker gassen innenfra ut, og også her får man da den aggressive atmosfæren med kombinasjon av høyt SO₂-innhold innenfra med utendørs temperatur og fuktighetsforhold. Platene er ikke beskyttet på kantene, og ved de høyeste SO₂-nivåene vil det være så aggressive forhold at en eventuell katodisk virkning av tverrsnittet av sinkbelegget ikke vil være tilstrekkelig til å beskytte kantene. Fabriksjef Ottesen mente at lekkasjen i plateskjøtene vil være minimal på grunn av det sterke suget oppgjennom taklyret. NILU vil likevel anbefale at det foretas en kantbeskyttelse av platene ved påsprøyting av epoxy etter montering av anlegget. En vil neppe få høyere korrosjonshastigheter enn det som tidligere er anført, men ikke minst av estetiske grunner bør en slik kantbeskyttelse foretas. Observasjon av kraftige kantangrep på nåværende anlegg understreker også dette (figur 2).

Ved silohuset vil man ha høye SO₂-konsentrasjoner på grunn av nedslag fra anlegget. Veggbekledningen bør her være av Versacor kvalitet type C med silikonpolyester. Den kraftige korrosjonen av eksisterende anlegg understreker også viktigheten av å velge den beste beskyttelsesalternativet her.

Det anbefales å foreta kantbeskyttelse med maling av kantene etter montering av platene.

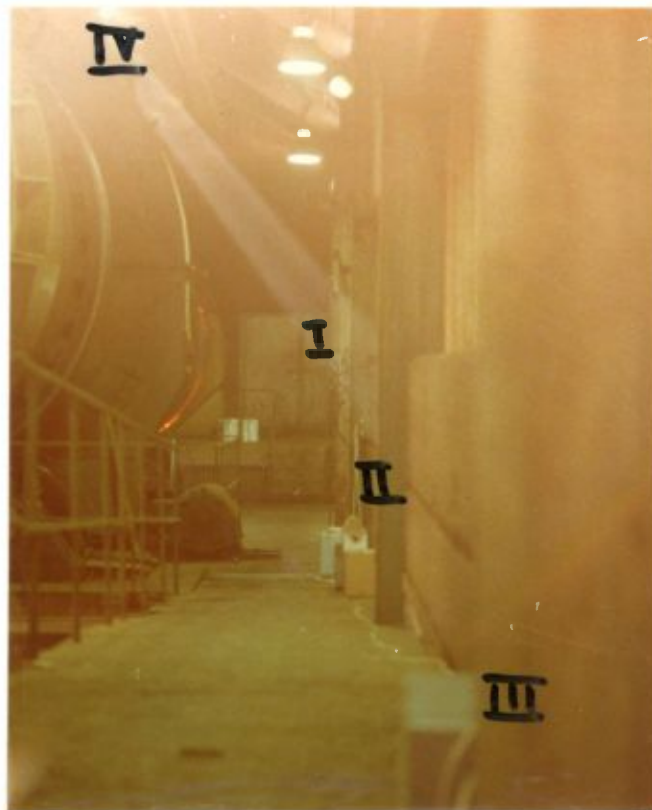
Figur 3: Målesteder/prøvetakingsutstyr

Det er foretatt målinger på 4 steder. Disse er merket av på figur 1, og gjengitt på bildet i figur 3. Målingene er foretatt tett inn mot innervegg, med målested 1 ved ovnens kaldeste sone

og ca 1 meter over gulv. Det er gradvis økende temperatur i retning målested 2 til 3. Begge disse ligger ca 1/2 m over gulv, med målested 2 ved skjøt i ovnen. Målested 4 ligger også ved skjøten i ovnen, men over ovnen. Avstanden mellom målested 1 og 3 er ca 25 m.
