NILU OR: 80/89
REFERANSE: E-8341
DATO: DESEMBER 1989
ISBN: 82-425-0096-7

Utvendige bygningsmaterialer i Sarpsborg - mengder og nedbrytning

J.F. Henriksen, A. Bartonova og T. Ofstad

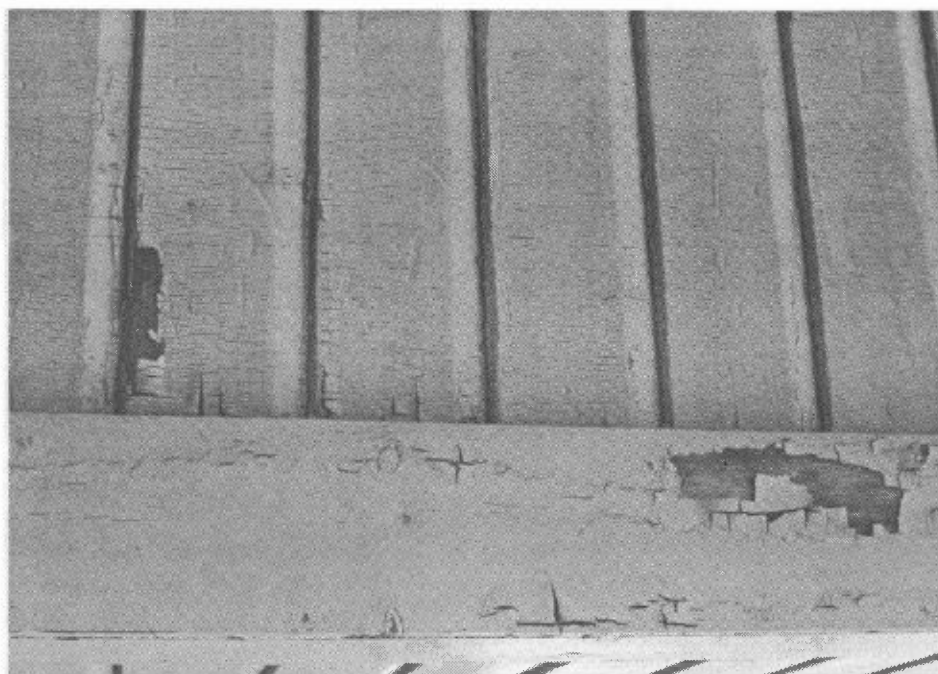
Foto nr. 8: Eksempel på nedbryting av malt treflate.

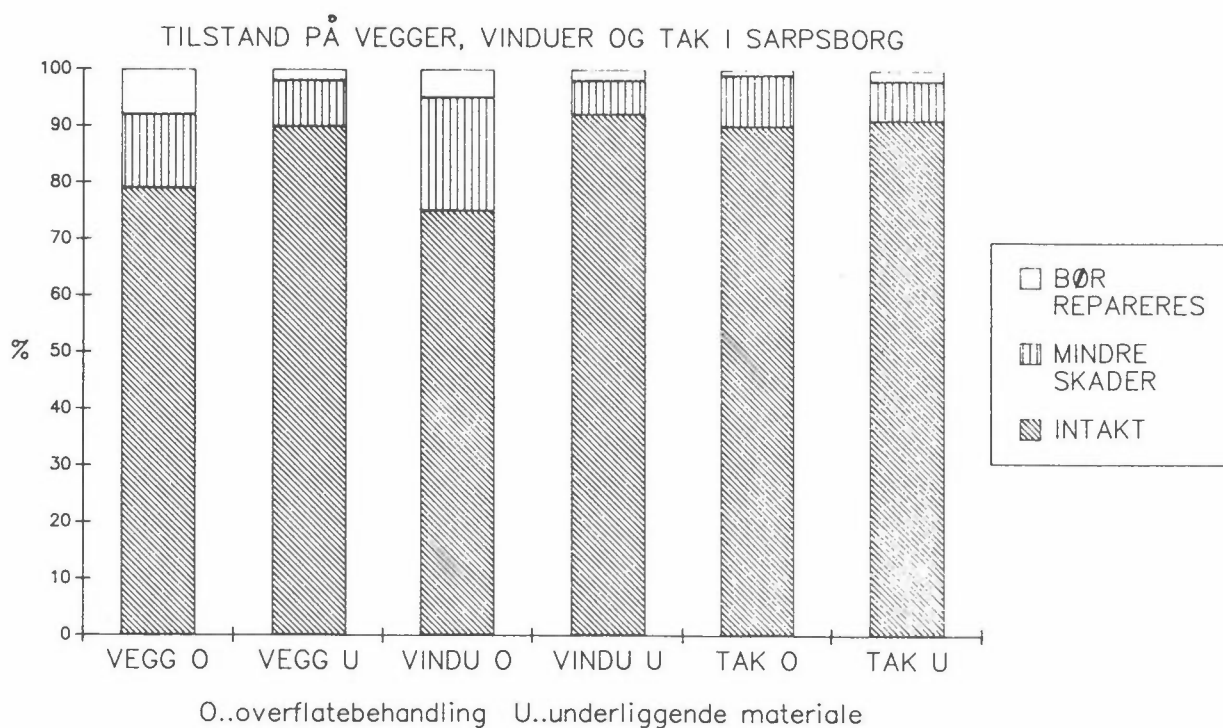
Figur 4: Tilstanden til vegg, vindu og tak i Sarpsborg. Både overflate og underlag er presentert.

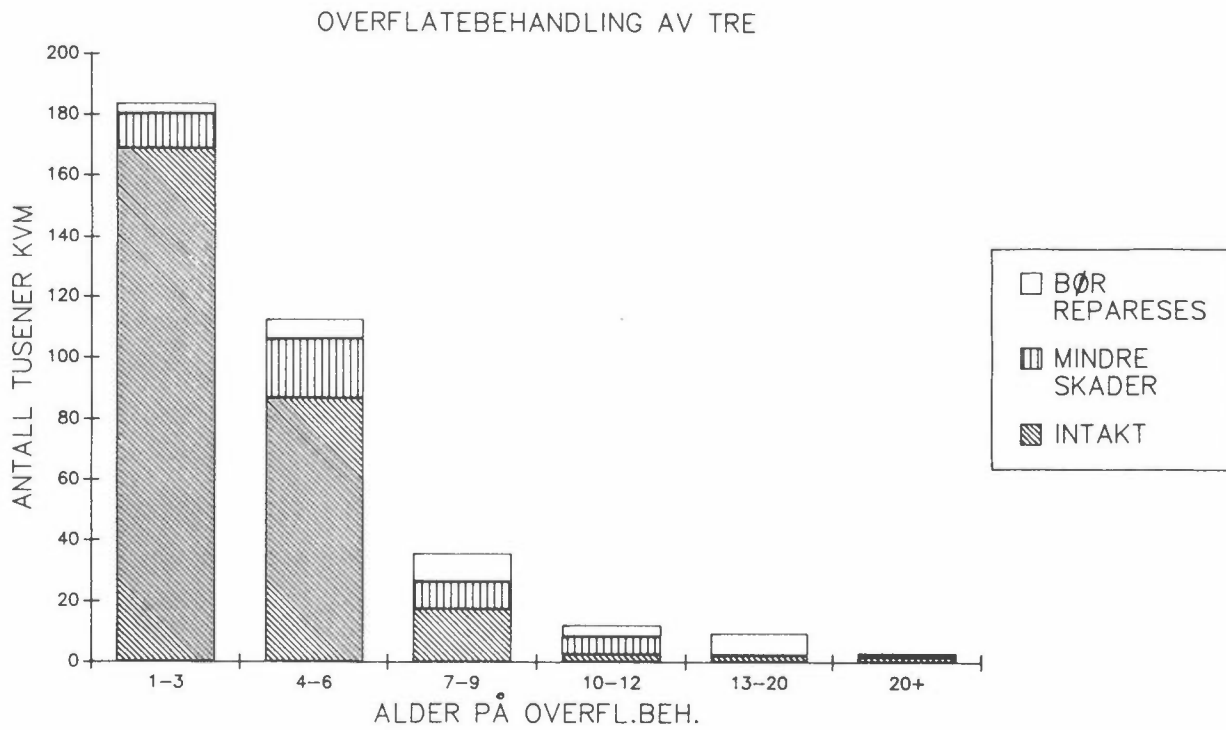
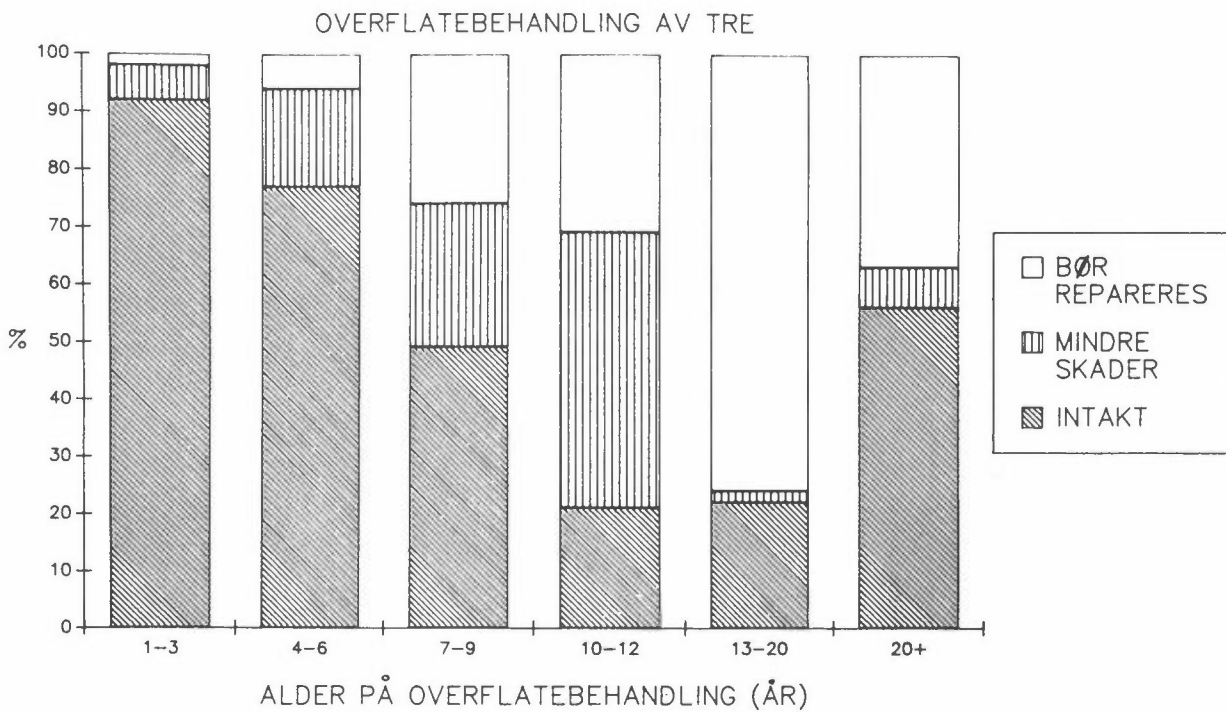
Figur 5: Overflatebehandlingens tilstand for tre ved ulike aldersgrupper.

Figur 6: Overflatebehandlingens tilstand for tre utregnet som prosent for ulike aldersgrupper.

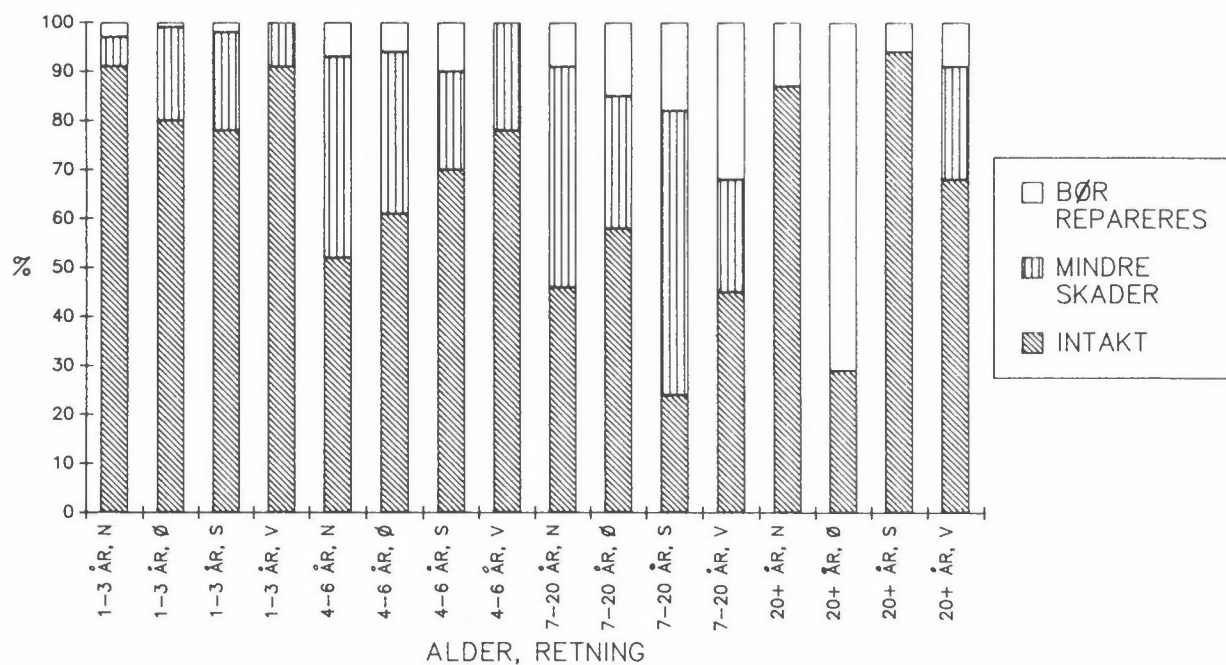
Maling av trevinduer er behandlet spesielt og resultatene er vist i figur 8. Resultatene er oppdelt på de ulike himmelretningene. Det er ingen vesentlig forskjell på resultatene i de ulike retningene. Det er mulig at vindretningene sør og vest har noen flere skader på eldre maling. Borregaard ligger øst for bebyggelsen og synes derfor å gi mindre utslag på vinduenes tilstand enn sol og slagregn som er mer sannsynlig på sør- og vestveggene. Antall vinduer som hadde maling som var eldre enn 20 år var for lavt i utvalget til å kunne bli med i sammenligningen. Folk synes å male vinduene like ofte som resten av huset og 50% av malingen var 3 år eller yngre.

Figur 8: Tilstanden til overflatebehandlingen på trevinduer utregnet i prosent for ulike aldersgrupper.

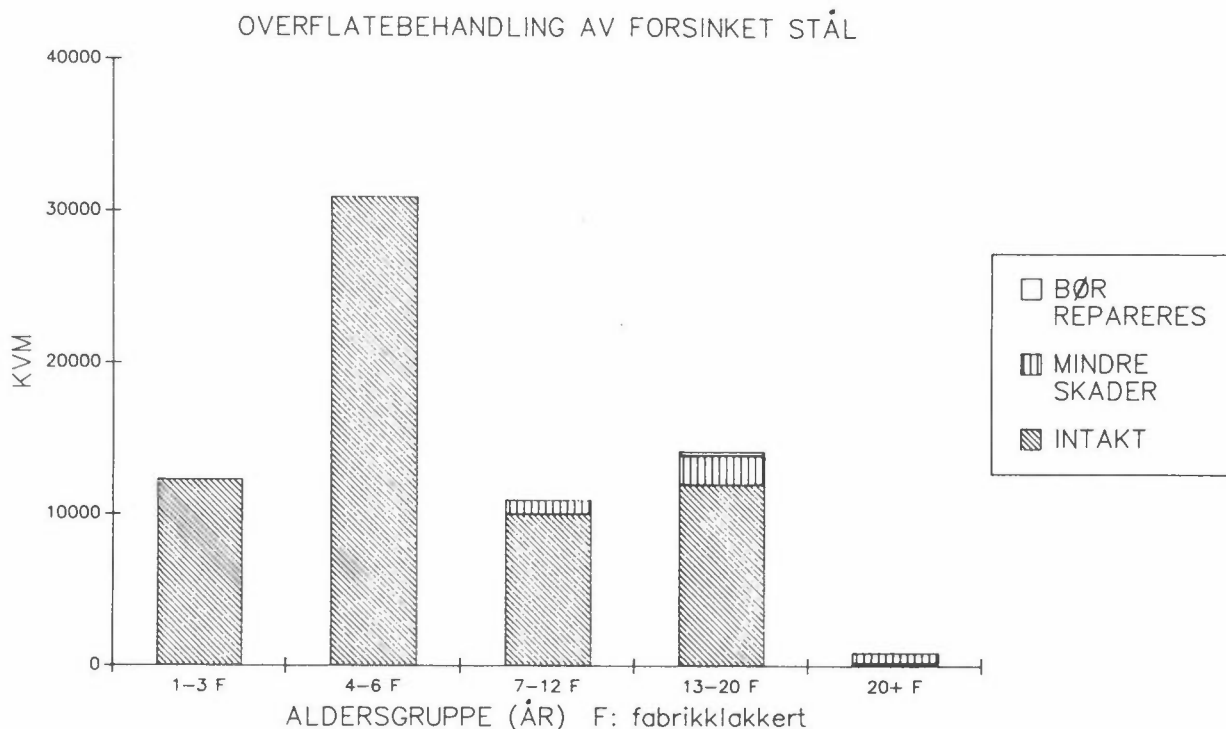
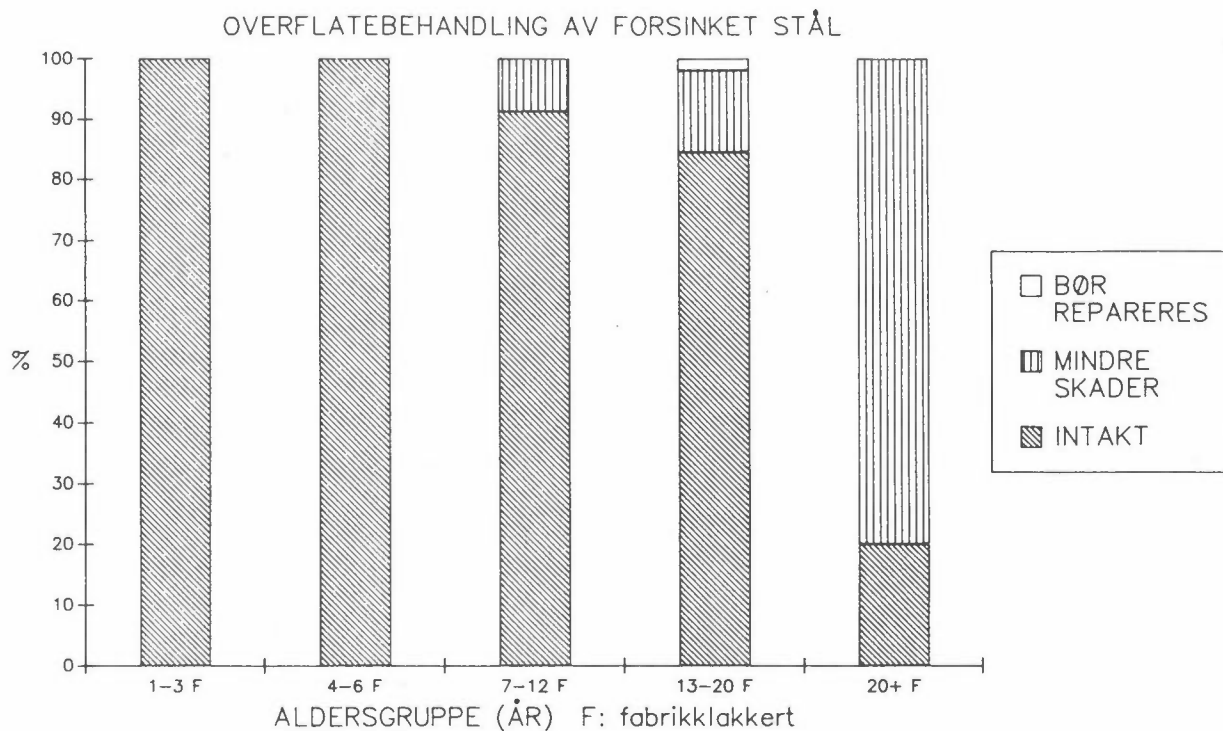
I figur 9 og 10 er materialmengdene og tilstanden til fabrikkklakkert forsinket stål vist. Det fremgår at vedlikehold av disse materialtypene vil være nødvendig, og allerede i gruppen 13-20 år er det behov for reparasjoner. Det er ikke gjort noe forsøk på å skille beleggtypene på alder, og det er mulig at dagens fabrikkklakkerte plater er mer motstandsdyktige overfor miljøpåvirkninger enn 13 til 20 år gammel produksjon.

Figur 9: Malingsbeleggets tilstand på fabrikkklakkert forsinket stål for ulike aldersgrupper.

Figur 10: Malingsbeleggets tilstand på fabrikkklakkert forsinket stål utregnet som prosent for ulike aldersgrupper.

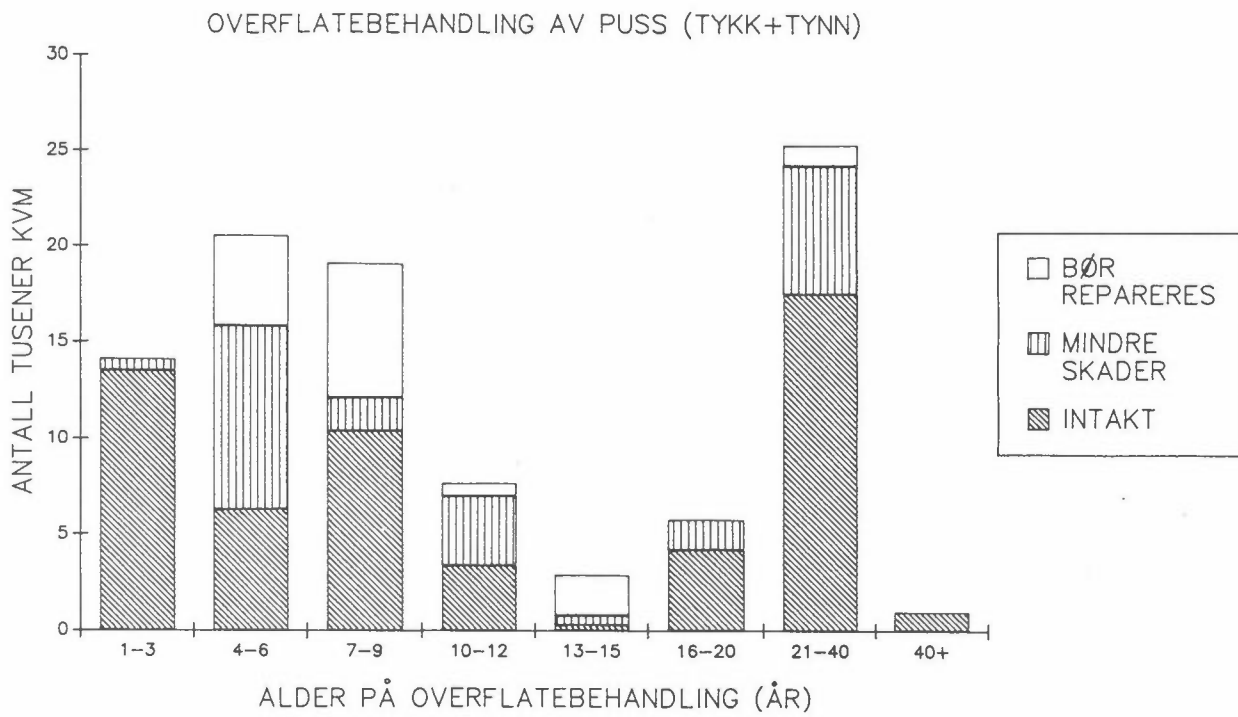
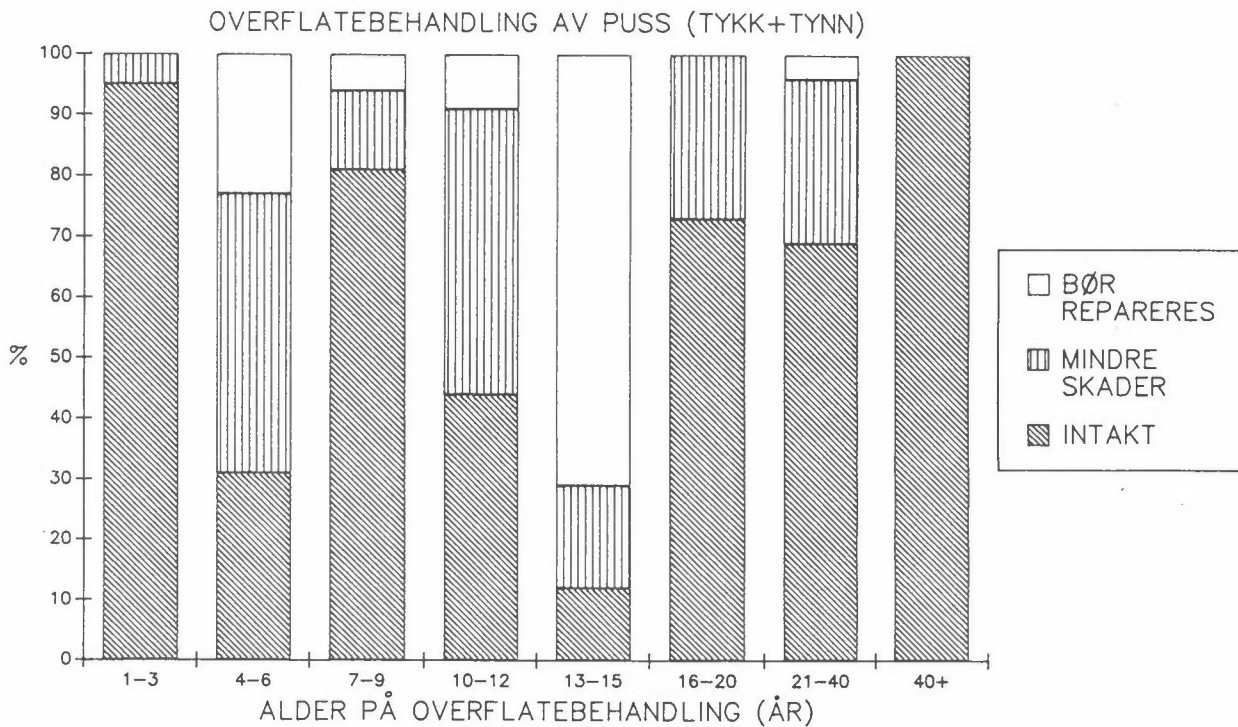
Resultater gir ikke noe entydig bilde. Det er mulig at en oppdeling i flater som fort tar skade og en med flater som holder seg meget godt over tid kan være hensiktsmessig. Dette kan tyde på at bygningstekniske løsninger og materialvalg ved oppussing betyr mer for det endelige resultat enn miljøpåvirkningen. Miljøbelastningen vil dessuten være avhengig av pusstypen, og i denne undersøkelsen har en ikke skilt mellom kalkholdig puss og ren sementpuss. Likevel synes puss å ha en hyppig vedlikeholdsfrekvens. I figur 13 ser en at så mye som 50% av alle overflatebehandlede flater er 8,5 år eller yngre.

Figur 11: Overflatebehandlingens tilstand for puss ved ulike aldersgrupper.

Figur 12: Overflatebehandlingens tilstand for puss utregnet som prosent for ulike aldersgrupper.

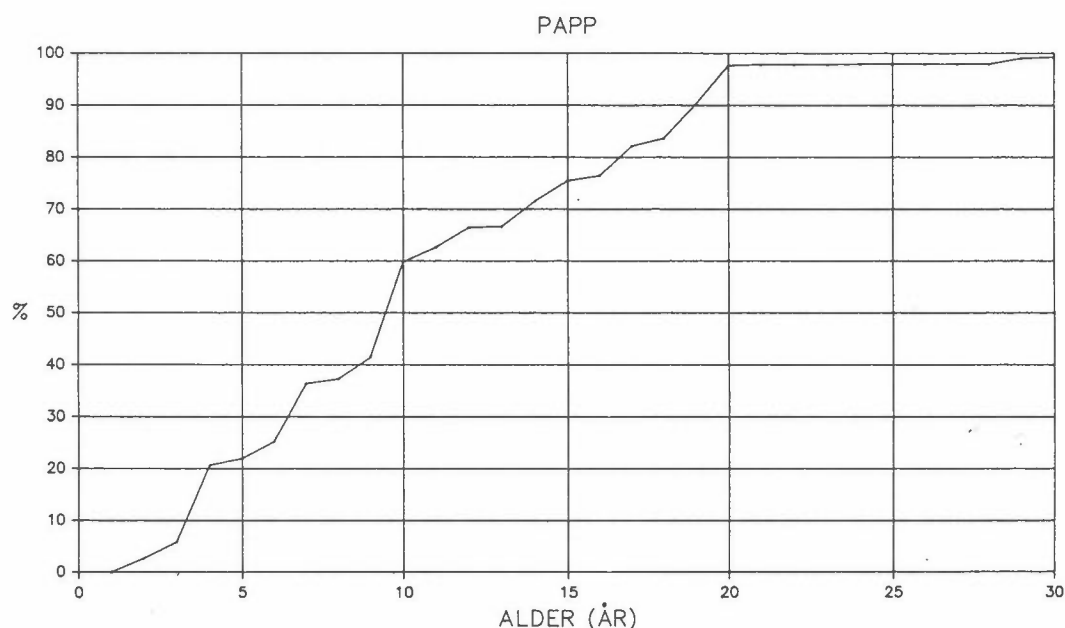
Pappbelagte tak vil byttes ut med visse mellomrom. I figur 14 er den akkumulerte prosenten av papptak tegnet. Figuren viser at 50% av takpappen er 9 år eller yngre. Likevel er det en del dårlige papptak som ble registrert. 16% av takpappen hadde mindre skader og 1% burde skiftes ut.

Figur 14: Akkumulert prosent av takpappens alder. 50% av takpappen er 9 år eller yngre.

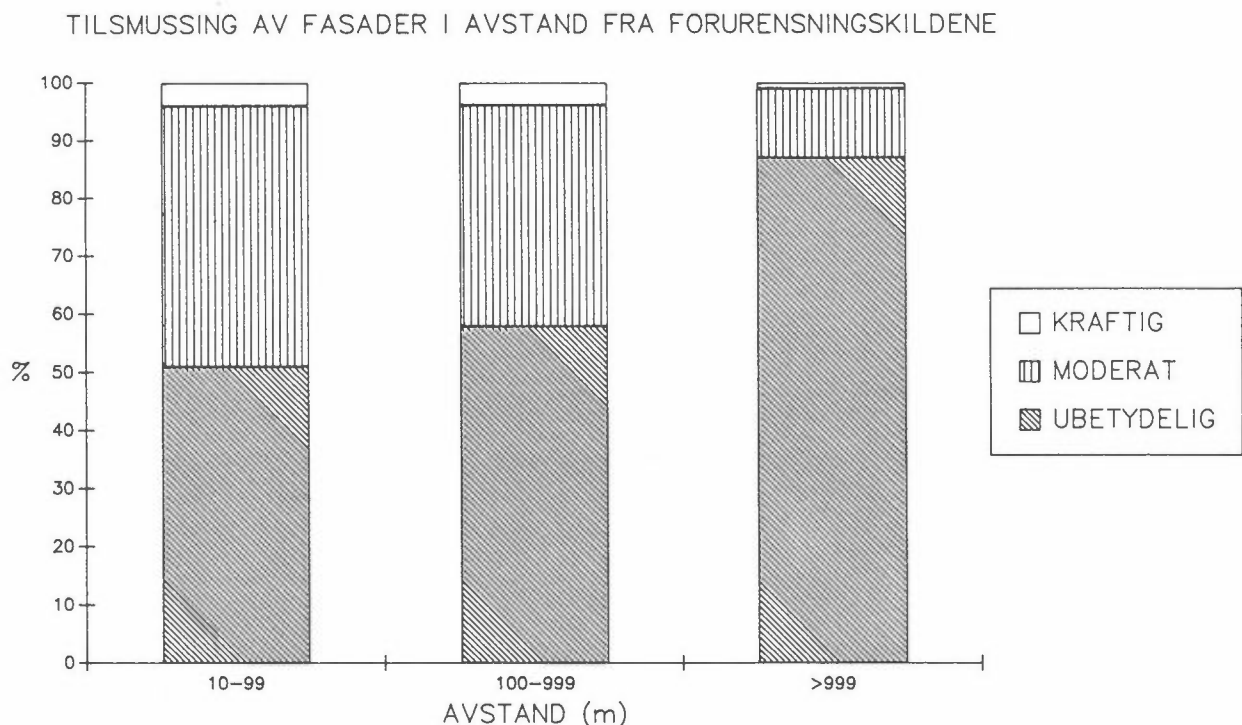
Som det fremgår av figurene, var det en liten prosent av bygningene som var kraftig tilsmusset, noe som i stor grad må tilskrives et hyppig vedlikehold. Derimot hvis en sammenligner prosentfordelingen mellom ubetydelig tilsmusset og moderat tilsmusset, ser en at tilsmussingen øker når en nærmer seg forurensningskildene. Både trafikk- og industriforurensning synes å gi en økt tilsmussing.

Figur 15: Tilsmussing av fasadene i ulike avstander fra nærmeste industriforurensningskilde.

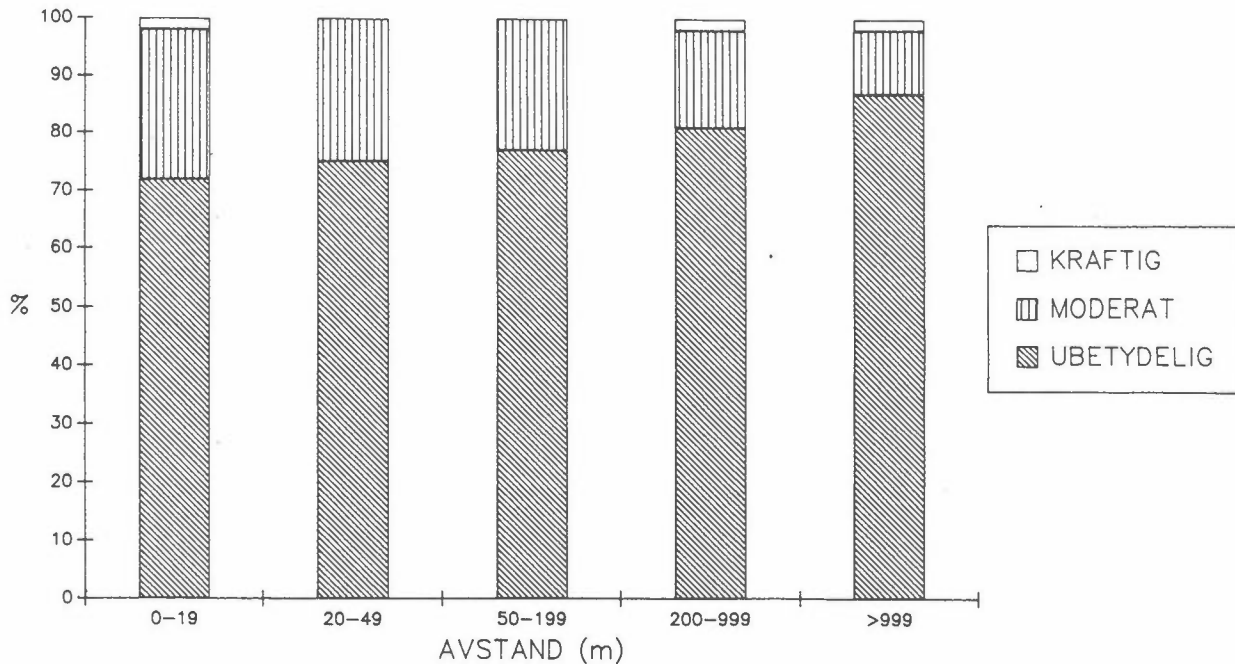
Figur 16: Tilsmussing av fasadene i ulike avstander fra nærmeste sterkt trafikkerte gate.
