NILU OR : 21/87
REFERANSE: O-8602
DATO : APRIL 1987
ISBN : 82-7247-804-8

BYGNING MED INNEMILJØ-PROBLEMER.
EN UNDERSØKELSE PÅ
ST. HANSHJEMMET, OSLO.

Christel Benestad og Steinar Larssen

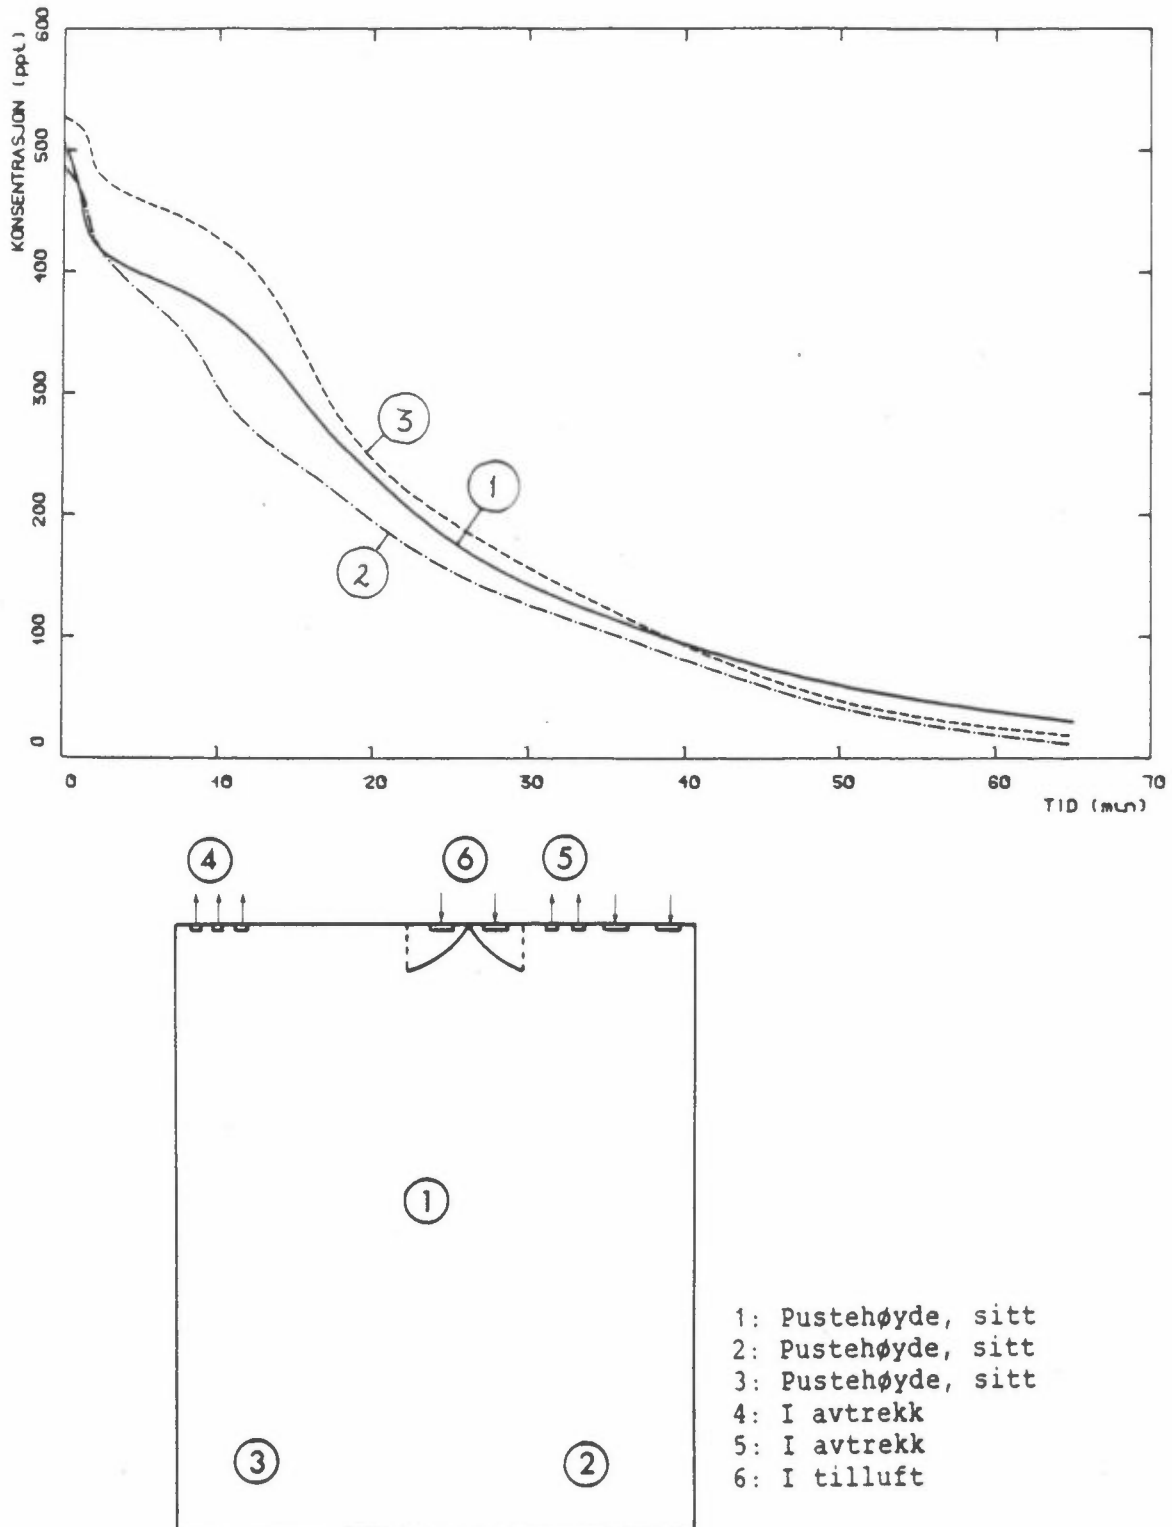
Dette kan tyde på at lufttilførselen ikke er tilstrekkelig i alle deler av oppholdsrommene. Ventilasjonseffektiviteten med sporstoff underbygger dette. Figur 1 viser at sporstofforløpet i punkt 1.3 henger en del etter de andre målepunktene. Dette viser at dette hjørnet ventileres mindre effektivt enn resten av rommet.

Figur 1: Ventilasjonseffektivitet i oppholdsrom, 3. etg. i Nybygget. Reduksjon i sporstoffkonsentrasjon etter endt dosering.

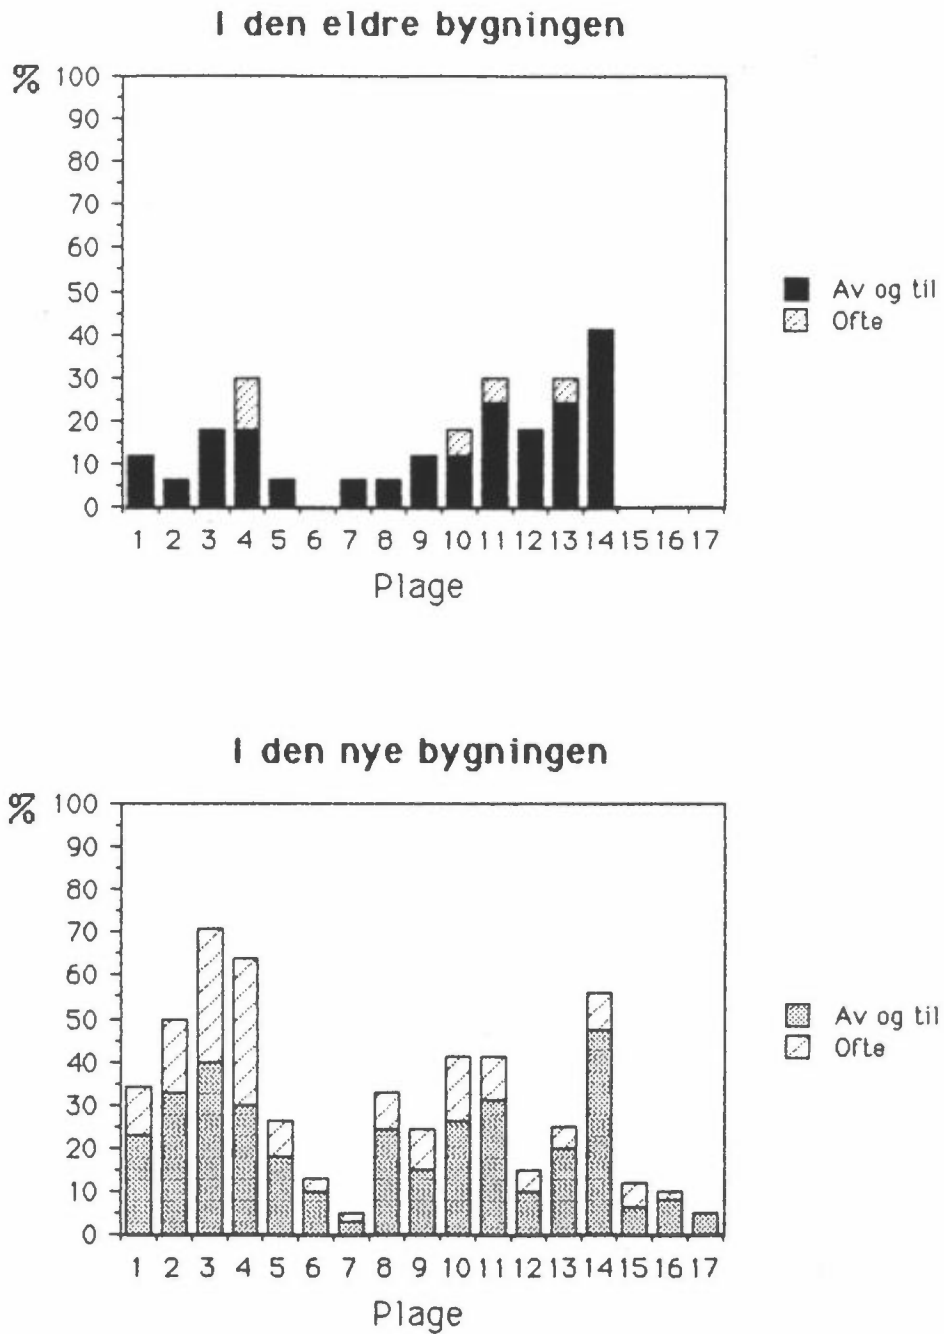
Figur 2: Antall plager som prosent av antall svar fra den nye og den gamle bygningen på St.Hanshjemmet. Plagenumrene refererer til tabell 1.

Resultatene viser at flere av personalet i den nye bygningen enn i den gamle oppgir at de har en eller flere av symptomene som er nevnt i tabell 8. Resultatene inneholder dog en usikkerhet på grunn av de relativt få svarene og fordi svarprosentene er så ulike i de to bygningene. Sammenligning av plageprosentene i de to bygningene bør derfor gjøres med forsiktighet. Allikevel er det klart at plagehyppigheten er større i den nye bygningen enn i den gamle. I den nye delen
