NILU OR : 25/85
REFERANSE: O-7545
DATO : JUNI 1985

**AKSELERERT PRØVING AV MALTE OG UMALTE SINK
OG ALUMINIUMBELEGG PÅ STÅL I SALTTÅKE OG SO₂-HOLDIG
INDUSTRIATMOSFÆRE**

S.E.Haagenrud, J.F.Henriksen,
O. Anda og A. Rode

NORSK INSTITUTT FOR LUFTFORSKNING

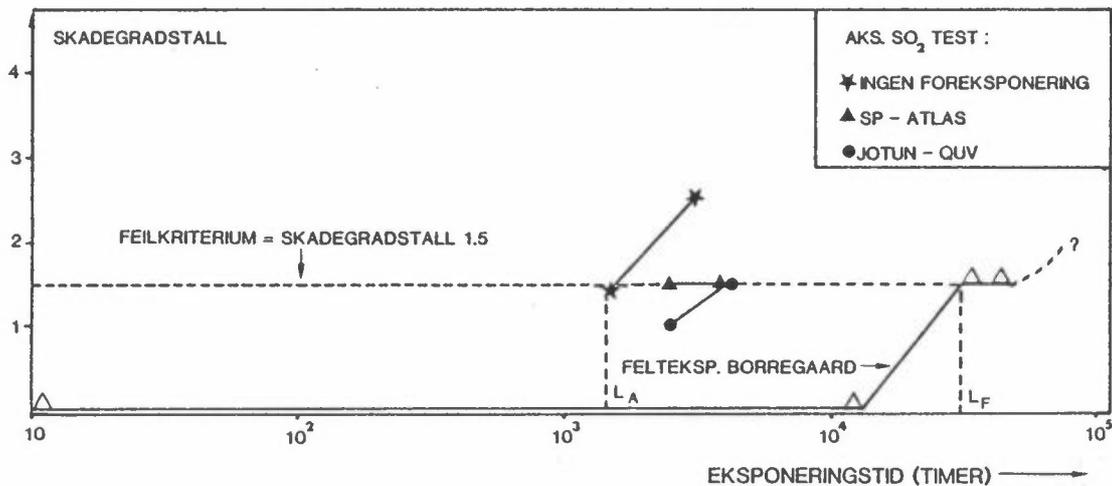
Figur 15: Skadegradstall for system D35 som funksjon av eksponeringstiden i felt og i klimaskap.

Prinsippet i en slik bestemmelse av akselerasjonsgraden ser vi ved å sammenlikne eksponeringstidene som er nødvendige for å oppnå skadegradstallet 1.5 ved AT og ved felteksponering. Dette gir henholdsvis eksponeringstid 1500 timer (prøve uten foreksponering) og 35 000 timer. Det gir en akselerasjonsfaktor på 23.3. Det vil si at en måned i klimaskap tilsvarer 23.3 måneder (ca 2år) i felt.

Vi ser at hovedproblemet er at vi selvfølgelig ikke får det samme skadegradstallet ved mer eller mindre tilfeldig valgte evalueringpunkter, og at vi har for få punkter til å bestemme kurven for skadegrads-eksponeringstid. Et tredje problem er at evalueringen av skadegradstallet også er usikkert (4.5.3).

En mer nøyaktig fastleggelse av kurven for skadegrads-eksponeringstid vil muliggjøre dette som framgangsmåte. Dette er imidlertid kostbart.

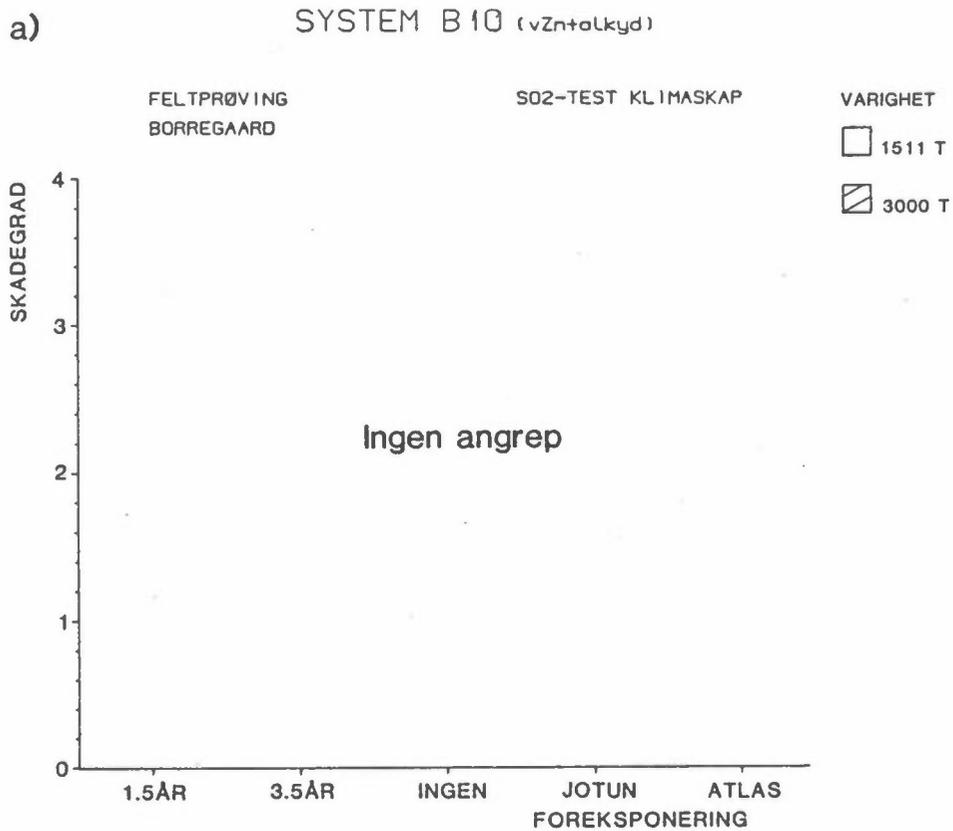
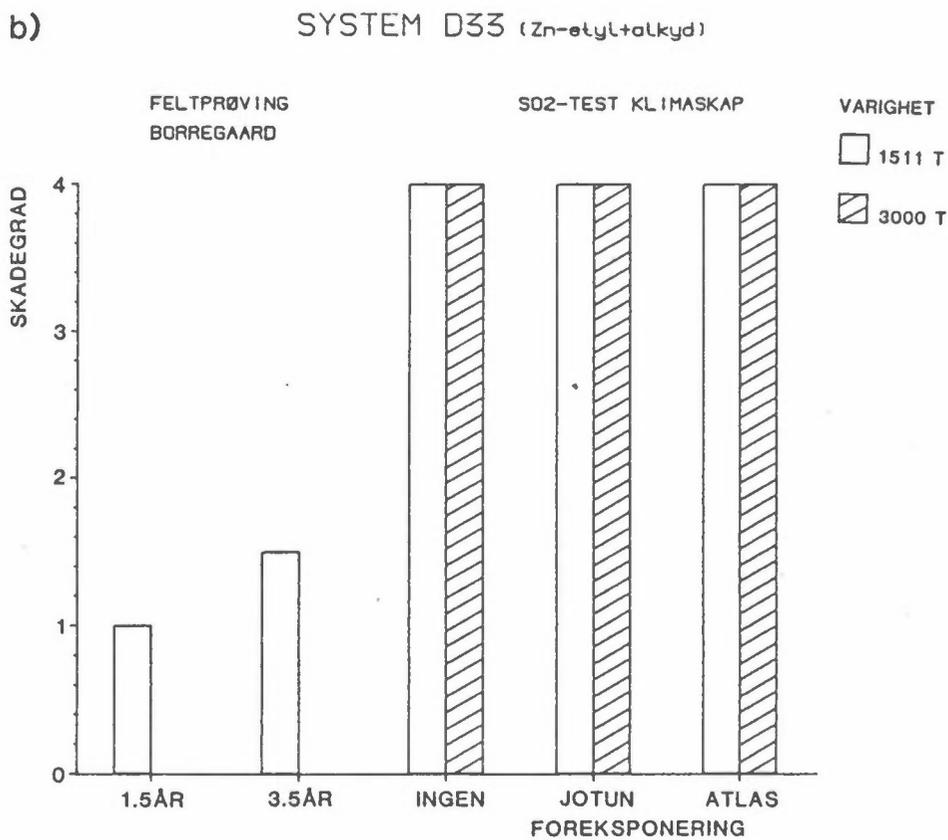
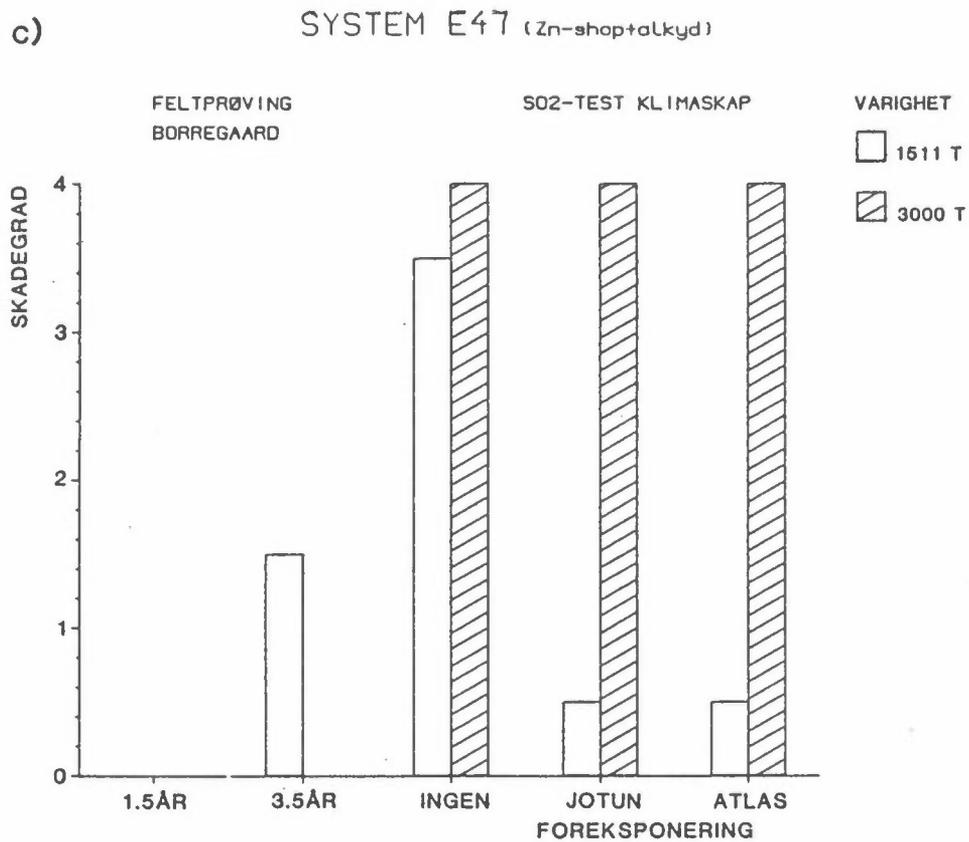
Figur 2: Skadegradstall for alkydovermaling på ulike underlag etter akselerert SO₂-test i klimaskap.

Dette gjorde at vi foretok en kortvarig test for å undersøke effekten av fuktigheten på alkydsystemet D33. Systemet ble kjørt en uke i skapet ved 50⁰C og 95% relativ fuktighet. Hver dag ble den tatt ut av skapet og dypet i kaldt vann i én time. Allerede etter tre dager flaket belegget av. Tilsvarende forsøk ved 50⁰C, men 50% relativ fuktighet, viste ingen avflaking etter 10 dager. For å simulere fri eksponering utendørs må fuktbelastningen i programmet justeres ned. For senere AT av andre systemer har vi revidert prøveprogrammet til kortere våttid.

2. Alkyd på varmforsinket stål står meget godt både i felt og i SO₂-testen. Alkyd på henholdsvis Zn-etylsilikat og Zn-shopprimer brytes fullstendig ned i klimaskap på grunn av for høy fuktbelastning i prøveprogrammet. Fuktbelastningen er senere justert.

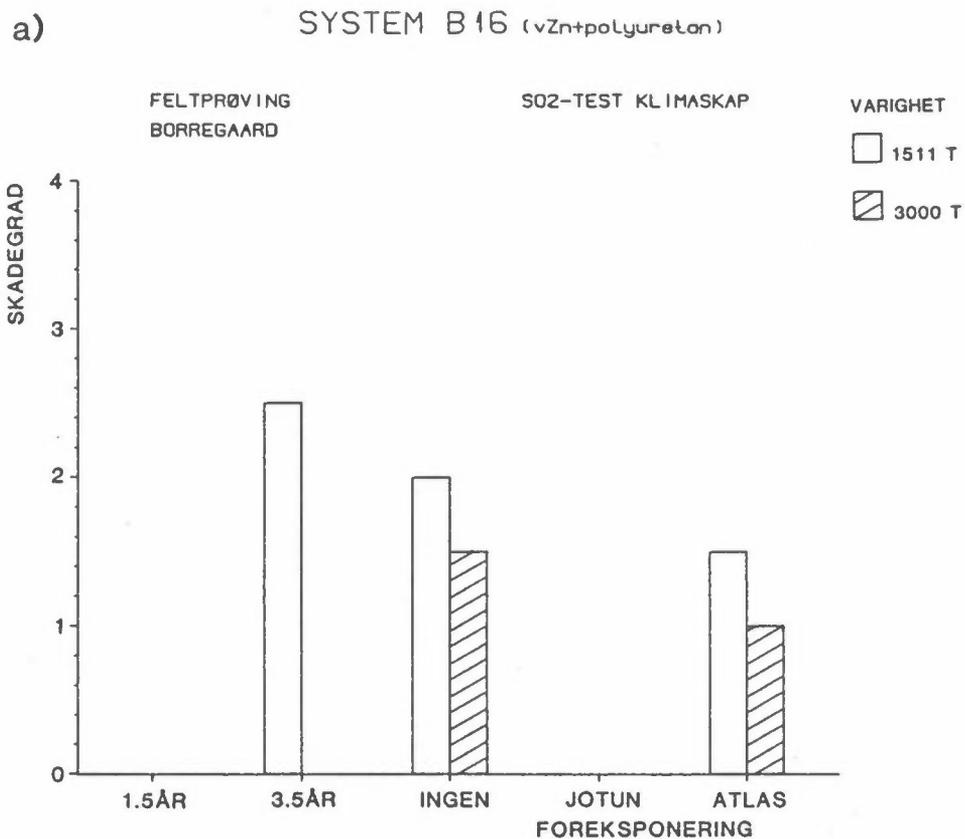
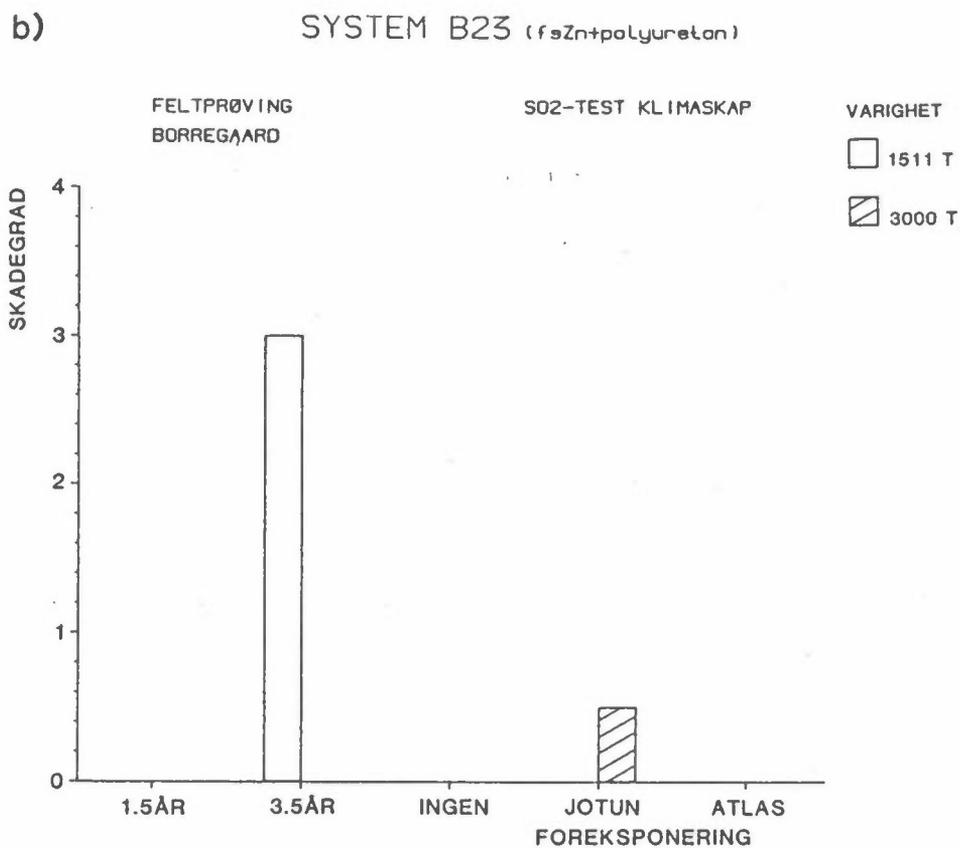
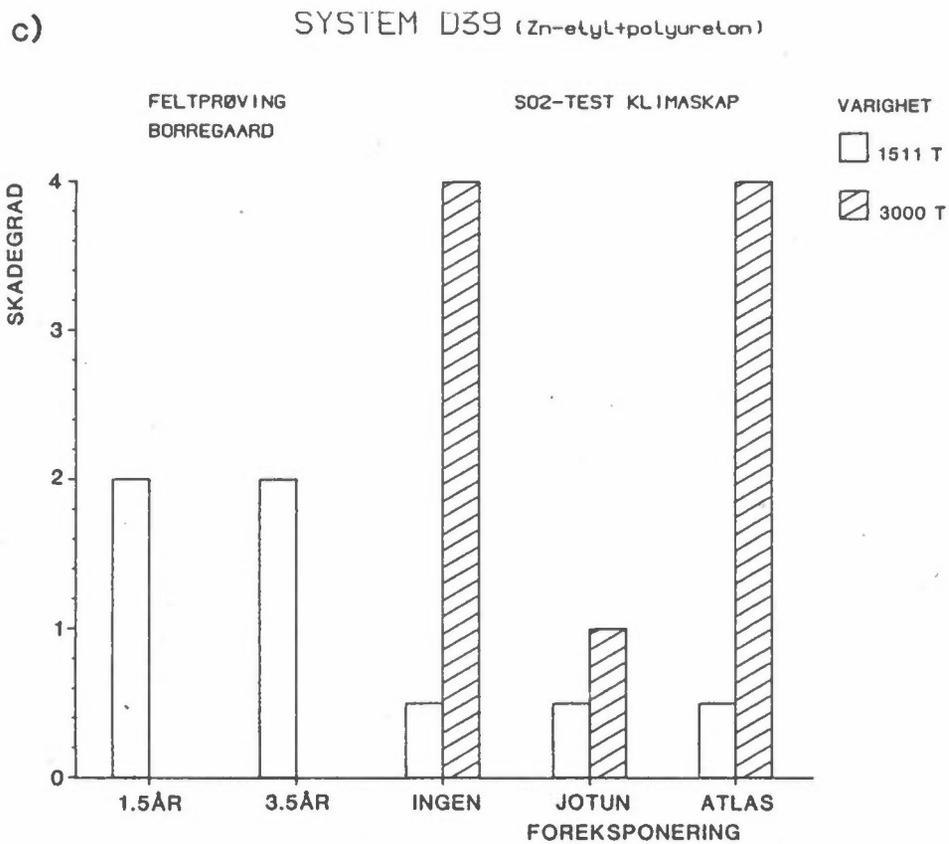
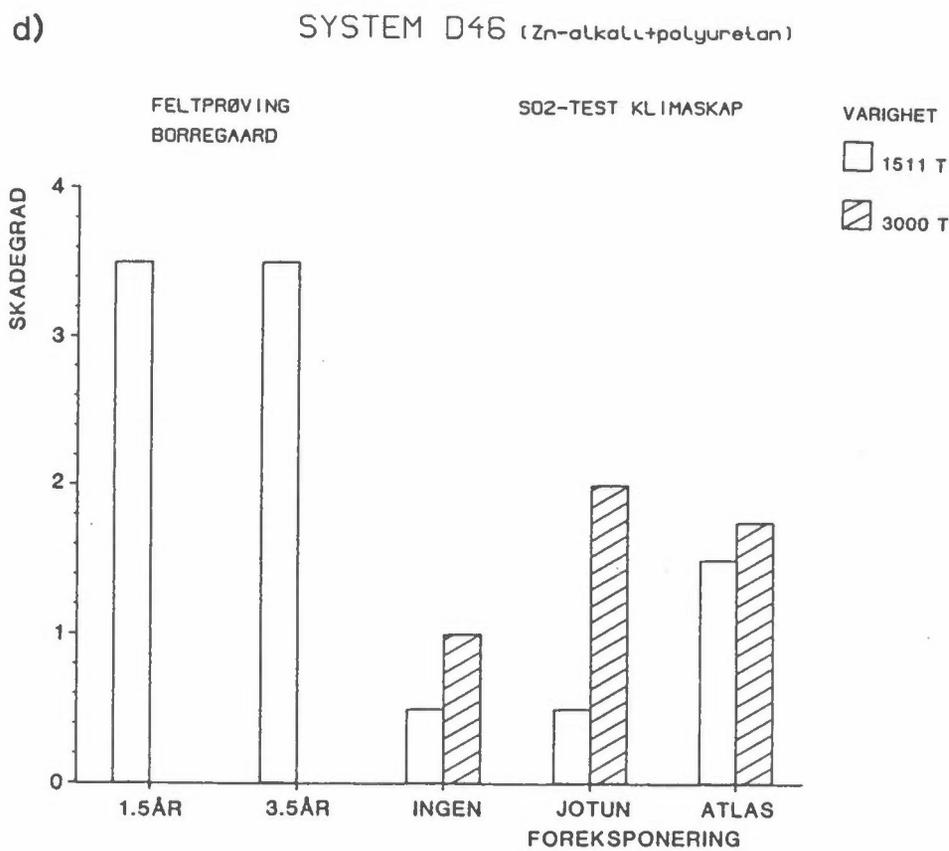
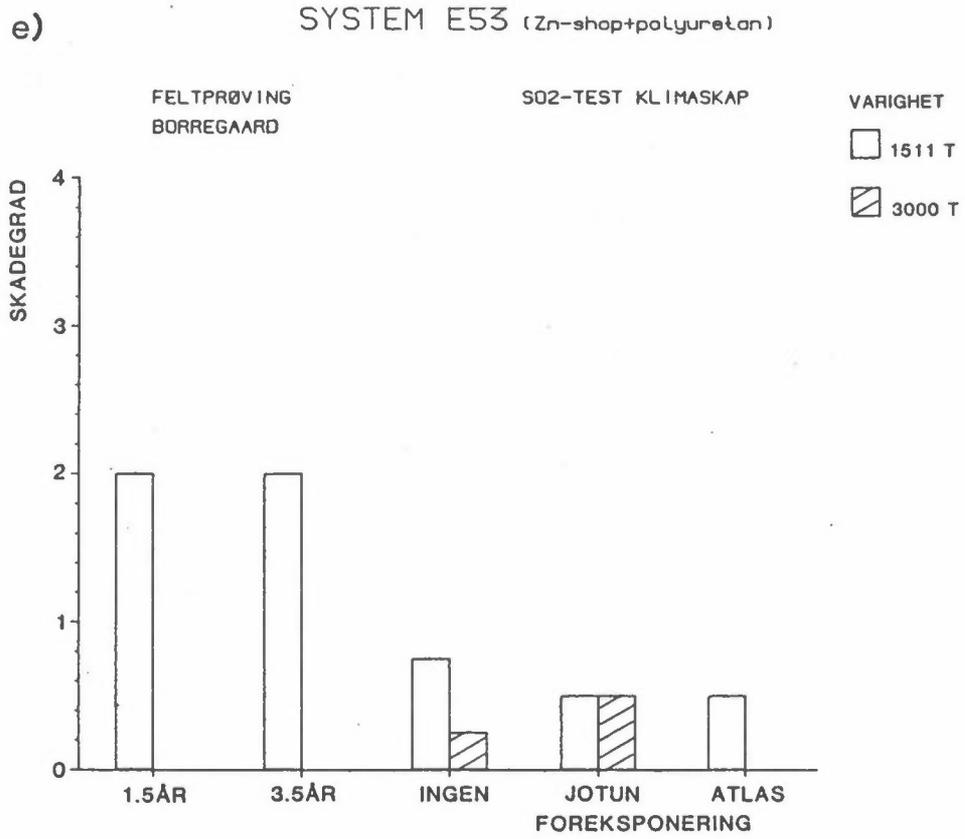
Figur 3: Skadegradstall for polyuretanovermaling på ulike underlag etter akselerert SO₂-test i klimaskap.

Polyuretansystemene (B16, B23, D39, D46 og E53) har alle betydelige skader etter 3 1/2 års felteksponering. De akselererte testene gir vesentlig mindre påvirkning. For D39 viser platen som ikke er forekspontert, og platen som er forekspontert i Atlas-værometer, en avflaking av belegget etter 3000 timers test. Det samme gjelder ikke platen som er forekspontert i QUV-kammer. Etter 1500 timer var det kun noe avflaking på baksiden av den platen som ikke er forekspontert, ellers kun små angrep. D46 og E53, henholdsvis figur 7 og 8, viser klare tegn på pigmentsegresjon ved den akselererte SO₂-testen.

3. Polyuretansystemene har alle betydelige skader etter 3 1/2 års felteksponering, mens SO₂-testen gir vesentlig mindre påvirkning. En tendens til pigmentsegresjon skyldes trolig den høye fuktbelastningen i prøveprogrammet.

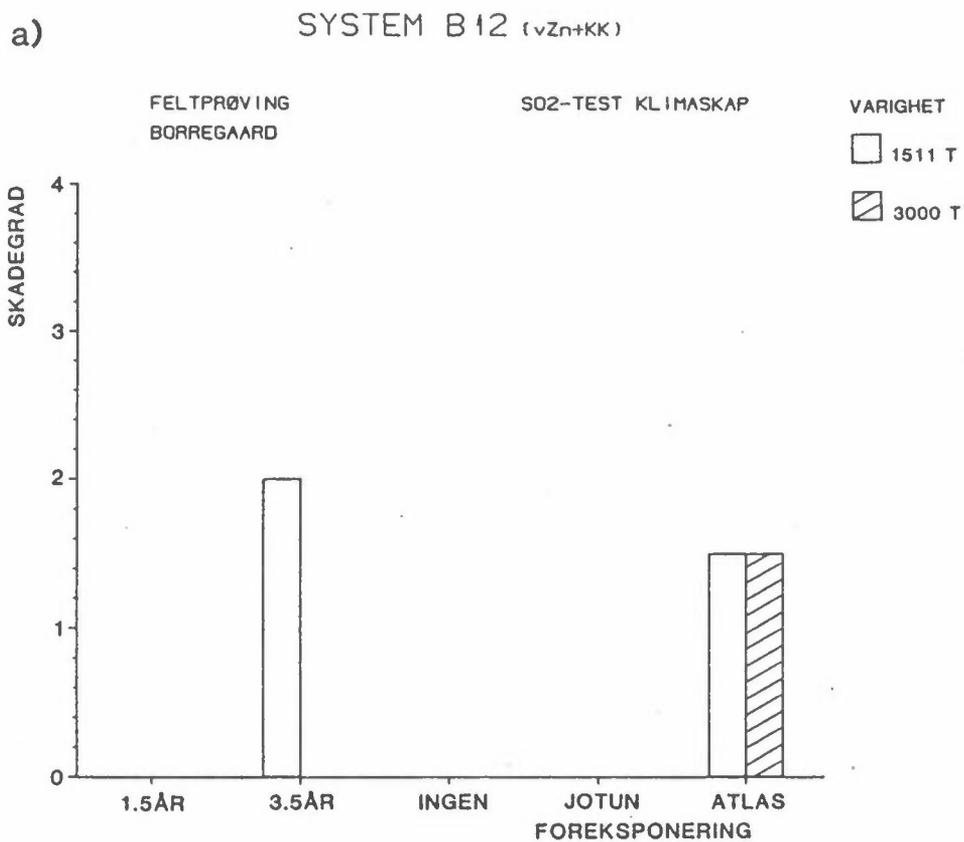
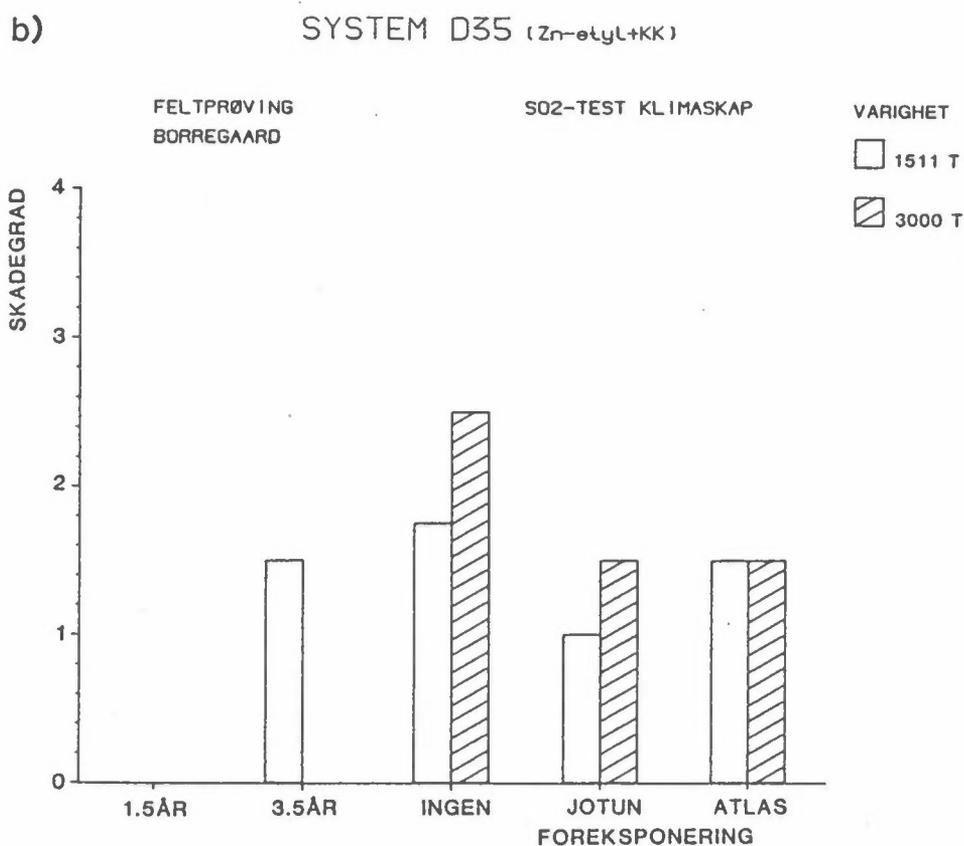
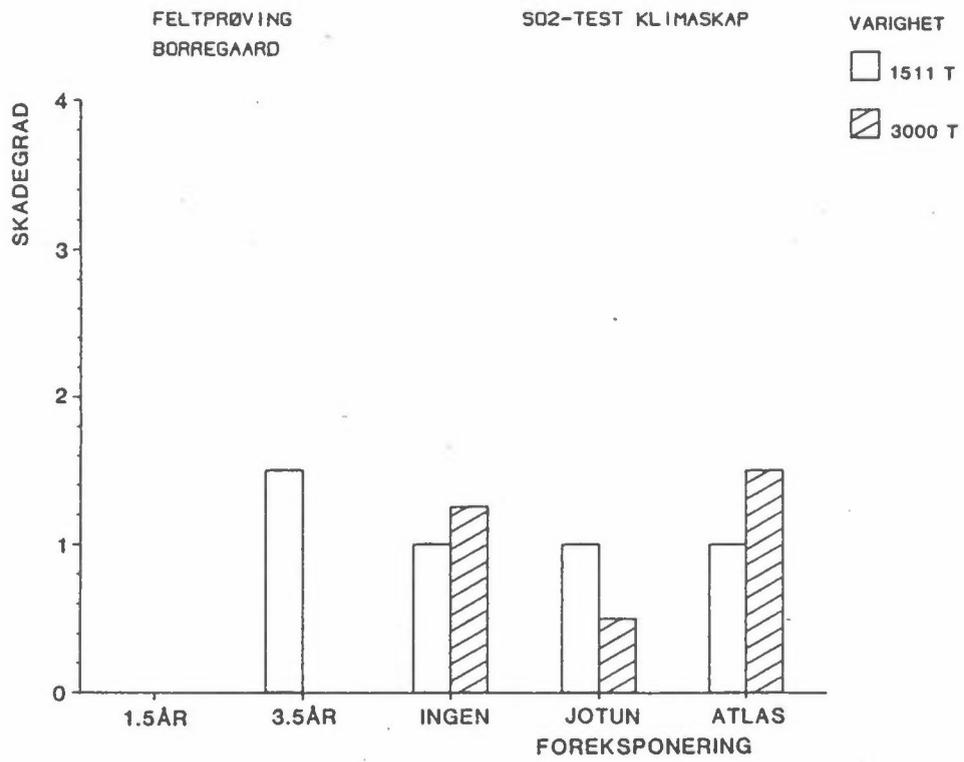
Figur 4: Skadegradstall for klorkautsjukovermaling (KK) på ulike underlag etter akselerert SO₂-test i klimaskap.

KK-systemene (B12, D35 og E49) har alle skadegradstall mellom 1.5 og 2 etter 3 1/2 års eksponering i felt. I klimaskap er det bra overensstemmelse med dette for system D35 og E49 (figur 9 og 10), mens for system B12 er det kun de foreksponterte prøvene i Atlas-værometer som har skader.

4. For KK-systemene er alle skadegradstallene (1,5-2) etter 3 1/2 års felteksponering i bra overensstemmelse med SO₂-testen.
5. Vinylsystemet har vesentlig mindre skader ved SO₂-testen enn i felt.

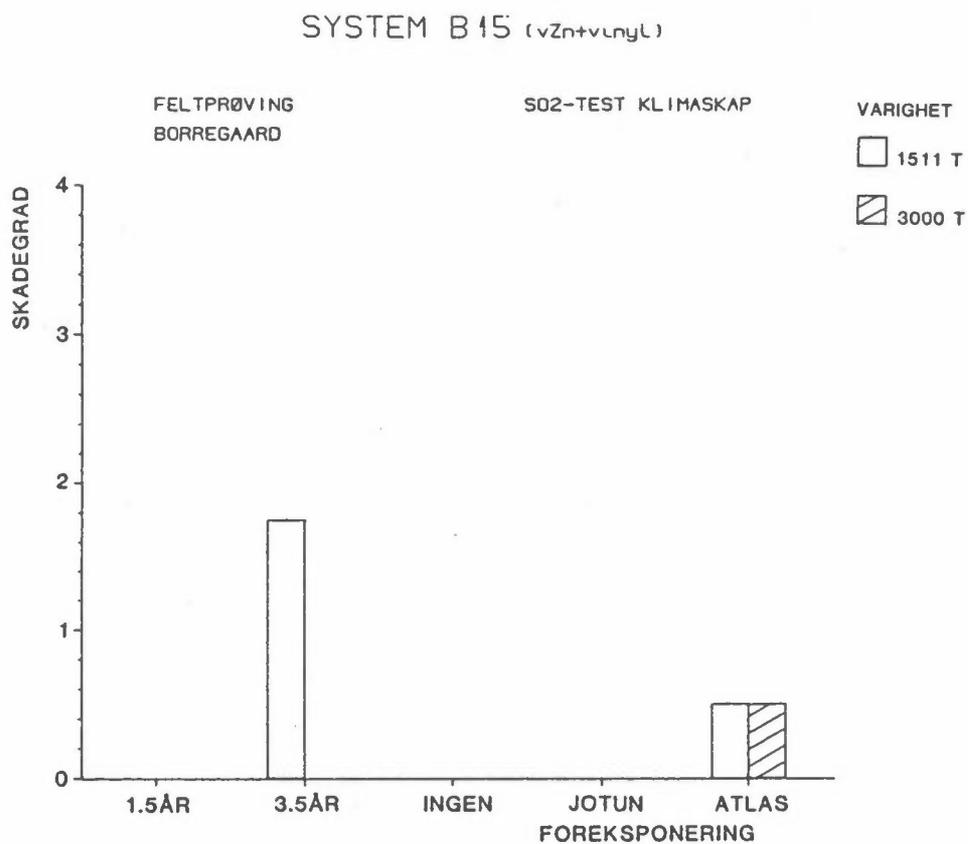
Figur 5: Skadegradstall for vinylovermaling på varmforsinket underlag etter akselerert SO₂-test i klimaskap.

Vinylsystemet (B15) har skadegrad noe under 2 etter 3 1/2 års feltekspone-
ring. Ved den akselererte testen er det ingen skader, bortsett fra noen
små skader på platen som er forekspontert i Atlas-værometer.

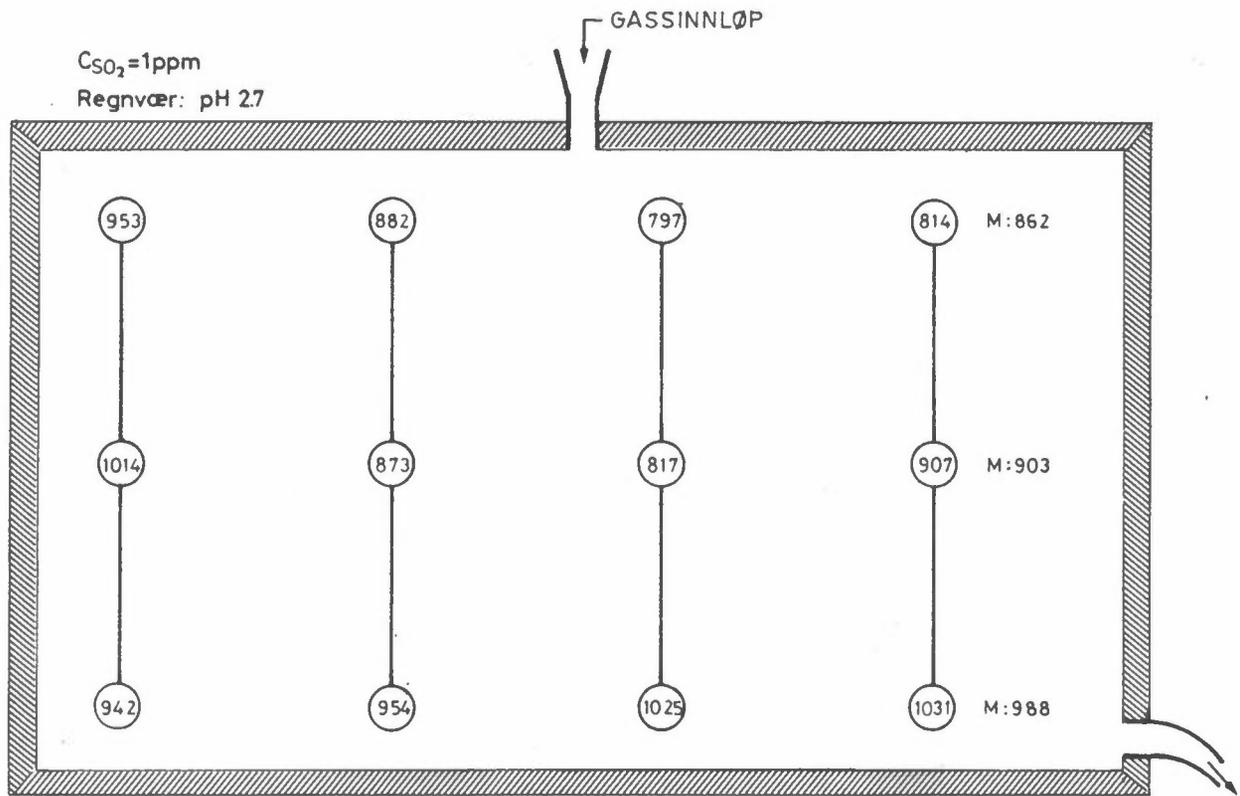
Figur 14: Korrosjon av Fe-plater (g/m^2) ved SO_2 -test 1983-11-23--84-01-27 (~1500 timer).

Fordelingen av korrosiviteten i skapet er kartlagt ved å plassere 12 stålprøver jevnt fordelt i skapet (fig. 14). Vekttapene av disse viser en svak tendens til høyere korrosjon mot SO₂ utløpet. I middel gir dette en total korrosjon på 117 µm for 1511 timers eksponering. Dette gir en årskorrosjon på 690 µm. Sammenlignet med en midlere årskorrosjon på Borregaard på 80 µm, gir dette en korrosjonsakselerasjon for forsøket på 8.6. For de neste 1500 timene ble akselerasjonsfaktoren 8.2.
