NILU
OPPDRA�SRAPPORT NR 6/
REFERANSE: EO 24575
DATO: MARS 1977

"ATMOSFÆRISK KORROSJONSPRØVNING AV
UMALTE OG MALTE SINK OG ALUMINIUM-
BELEGG PÅ STÅL, SAMT UMALTE OG OVER-
MALTE SINKRIKE MALINGBELEGG PÅ
STÅL"

FRAMDRIFTSRAPPORT NR 1 FEBRUAR 1977

NORSK INSTITUTT FOR LUFTFORSKNING
POSTBOKS 130, 2001 LILLESTRØM
NORGE

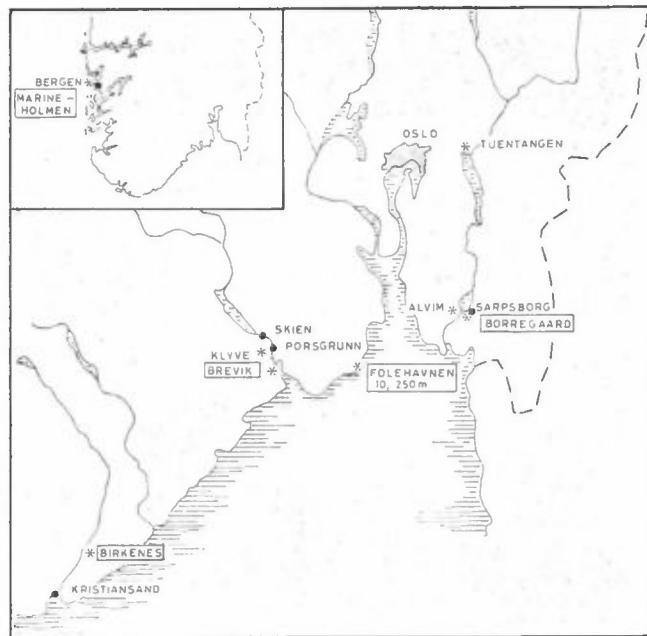
Figur 1: Feltstasjonene

Stasjon nr	Navn	Atmosfæretype
I	Borregaard (Sarpsborg)	-sterkt sur SO ₂ - forurensset industriatmosfære (fig 2)
II	Folehavnen 10 m fra sjø (Sandefjord)	-marin atmosfære med bølgesprøyt (fig 3)
III	Folehavnen 250 m fra sjø (Sandefjord)	-marin atmosfære (fig 4)
IV	Brevik	-sterkt alkalisk, forurensset industriatmosfære (fig 5)
V	Birkenes (30 km nord for Kristiansand)	-landatmosfære med store mengder sur nedbør (fig 6)
VI	Marineholmen (Bergen)	-by, industri- og marin atmosfære (fig 7)

Utprøvningene foregår på 6 hovedprøvestasjoner. Disse er beskrevet og vist i figur 1.

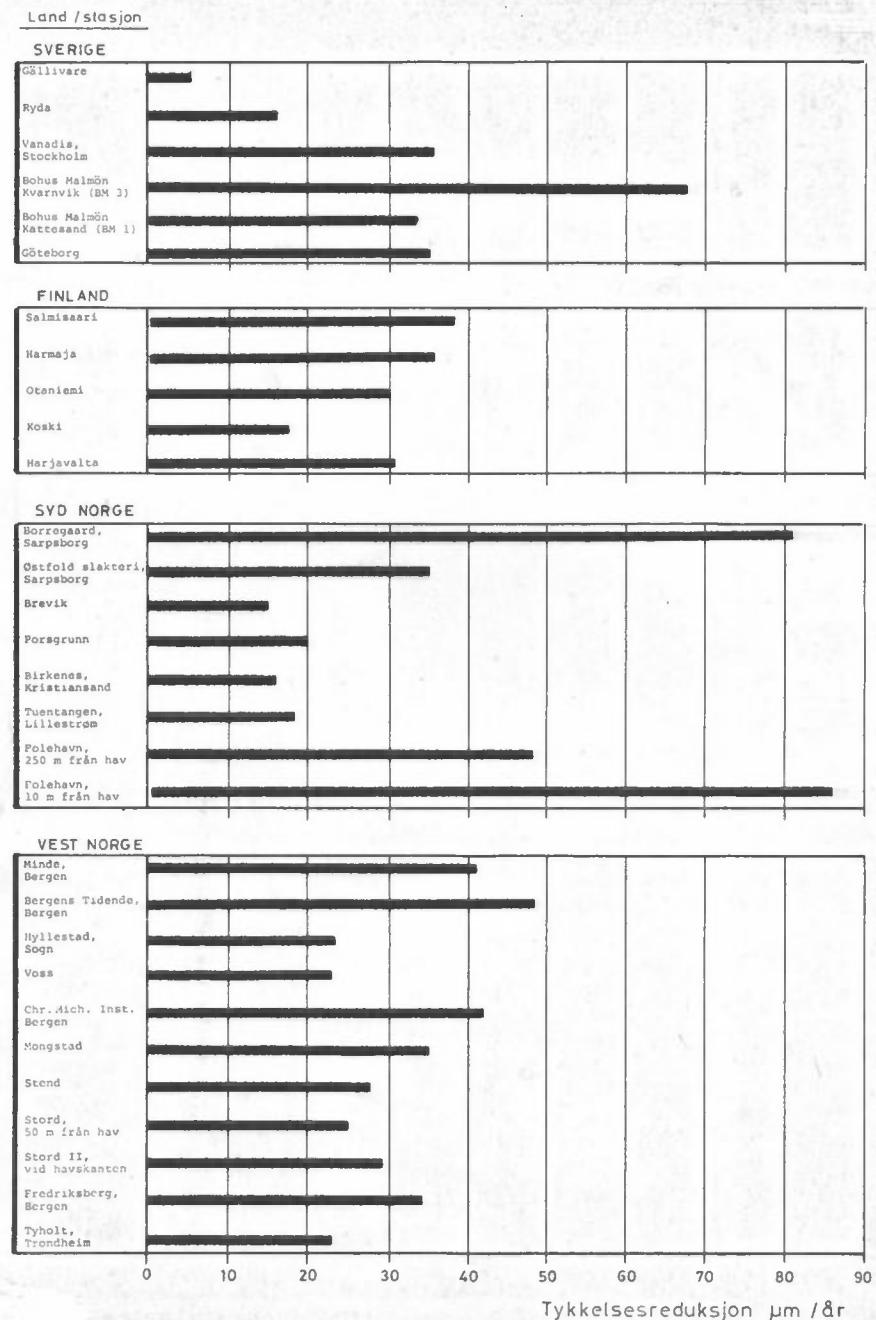
Figur 8: Korrosjonshastighet for ulegert stål eksponert på ulike feltstasjoner i Sverige, Finland og Norge i perioden juli 75/juli 76.

Stasjonene er innenfor rammen av et nordisk samarbeidsprosjekt om atmosfærisk korrosjon i regi av NORDFORSK, integrert i et nett av i alt 30 skandinaviske korrosjonsprøvestasjoner, herunder også det svenske Korrosionsinstitutets stasjoner (1). Korrosjonshastigheten av ulegert stål på disse stasjonene for ett års eksponering fra juli 1975 til juli 1976 er vist i figur 8 i bilag.

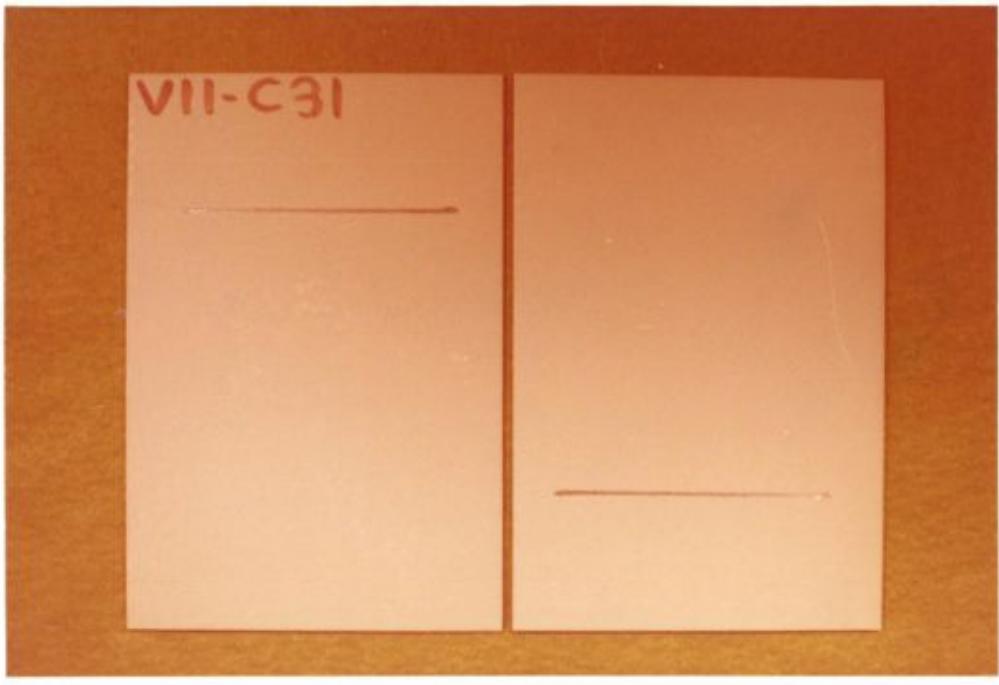
Figur 9: Skader i beleggene - 1 mm bredt skår inn til bart stål.
(Foto NSFI - vedlegg 6).

Både for å forkorte prøvetiden og for å lage mest mulig realistisk utprøvning har en valgt å lage skader i beleggene (kapittel 2). På begge sider av prøveplatene har en derfor laget et 1 mm bredt spor ned til bart stål. Sporet er parallelt med platenes kortside (figur 9), og er laget ved NSFI med spesiallaget sporfresemaskin. (vedlegg 6).

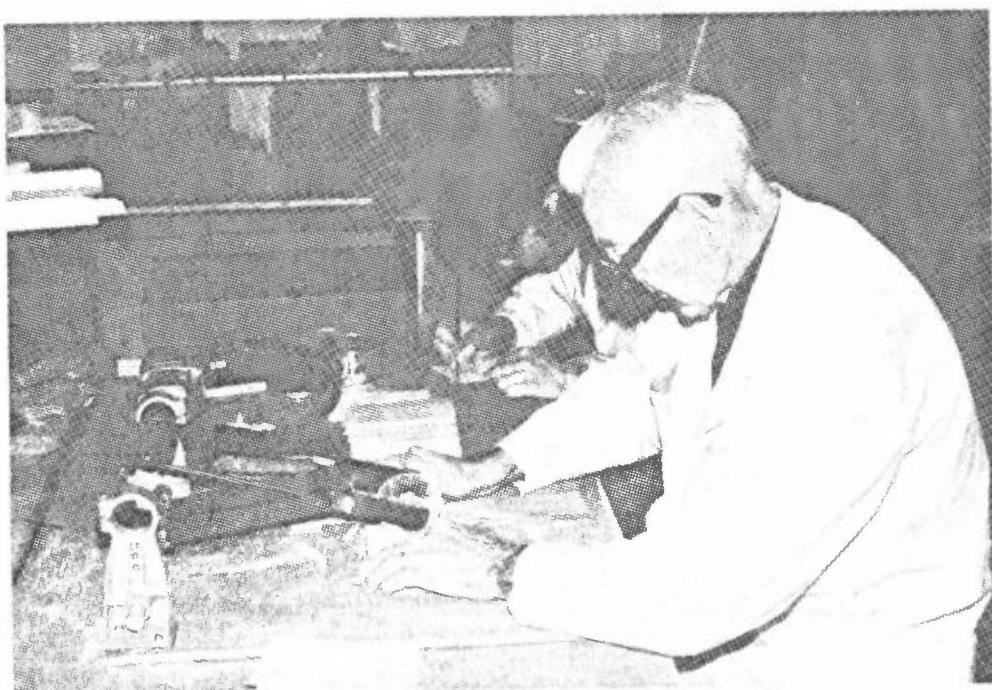
Foto 2. Fresing av defekter ble utført parallelt med merking av platene.

Alle prøveplatene til prosjektet, i alt 4090, var pr. 16. november 1976 samlet på NSFIs korrosjonslaboratorium i Sandefjord. De ble her merket med kodenummer og det ble samtidig introdusert en defekt i belegget. A/S Jotungruppen, Sandefjord, var behjelpeelig med den praktiske del av dette arbeidet.

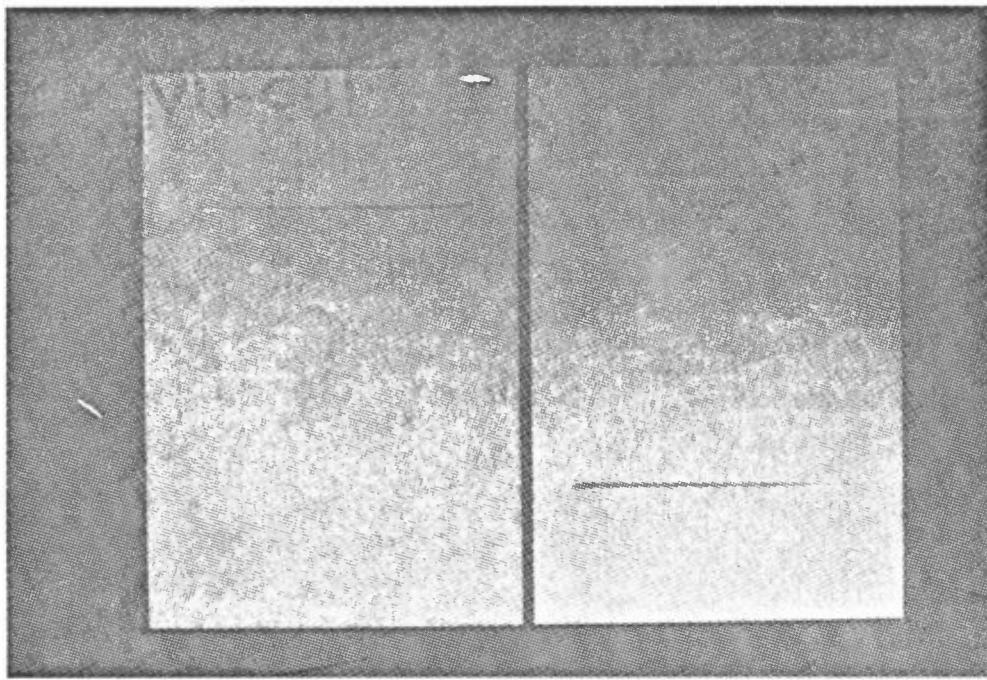
Foto 3. Ferdig preparert plate. Baksiden til venstre, forsiden til høyre.
