NILU
OPPDRAGSRAPPORT NR 14 /78
REFERANSE: 21378
DATO: MARS 1978

VURDERING AV KORROSJONSFORHOLDENE VED
A/S NORSK LECA, RÆLINGEN
AV
SVEIN ERIK HAAGENRUD

NORSK INSTITUTT FOR LUFTFORSKNING
POSTBOKS 130, 2001 LILLESTRØM
NORGE

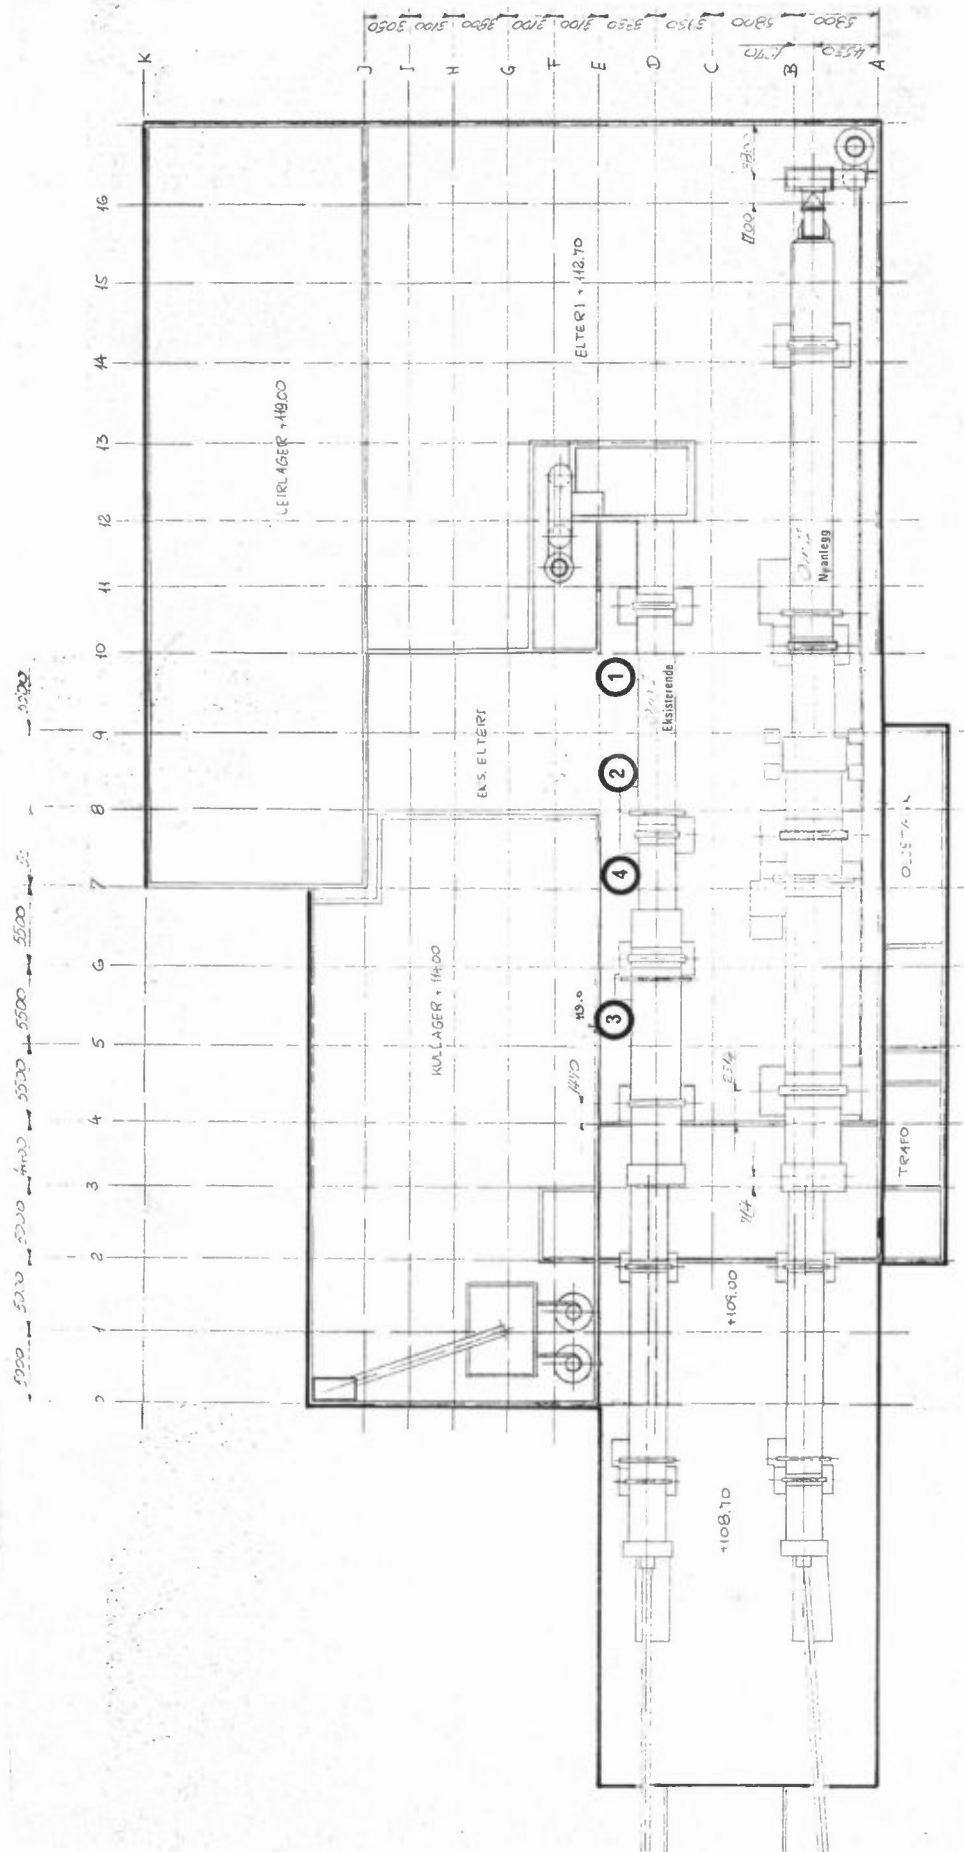
Figur 1: Nyanlegg A/S Norsk Leca, Rølingen

Det er foretatt målinger på 4 steder. Disse er merket av på figur 1, og gjengitt på bildet i figur 3. Målingene er foretatt tett inn mot innervegg, med målested 1 ved ovnens kaldeste sone
