NILU
Oppdragsrapport nr 78/74
Referanse: E0-2-22.73
Dato: Mars 1974

UNDERSØKELSE AV
KORROSIJONSFORHOLDENE VED
SUVDØLA KRAFTVERK,
DRANGEDAL

NORSK INSTITUTT FOR LUFTFORSKNING
POSTBOKS 115, 2007 KJELLER
NORGE

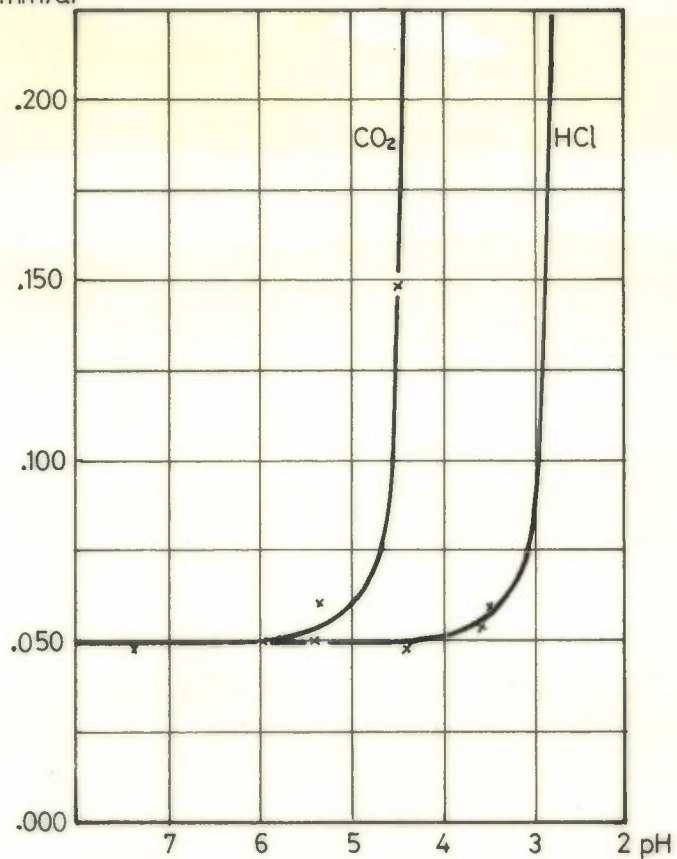
a. I Cambridge-vann (etter Whitman et al (6)).

Figur 4: Korrosjonshastighet for jern som funksjon av pH. (MPY = 0.025 mm/år.)

Luften inneholder ca 0.5 ppm CO₂ og karbonsyreliekvectene vil medføre at rent vann i likevekt med luft har pH ca 5.7 (8). Karbonsyre er en sterk puffer som, når pH i vannet blir lavere enn 5.7, vil motvirke at O₂-reduksjonen (1) hever pH over 5.7 inne ved ståloverflaten. Hydrogenreaksjonen (2) vil derfor medføre en økning i korrosjonshastigheten med avtagende pH i vannet under pH 5.7.

Middelverdien for surhetsgraden er pH 4.95. Basert på figur 4a kan man anslå at korrosjonshastigheten ved pH 4.95 vil være ca 20% høyere enn ved pH 6.

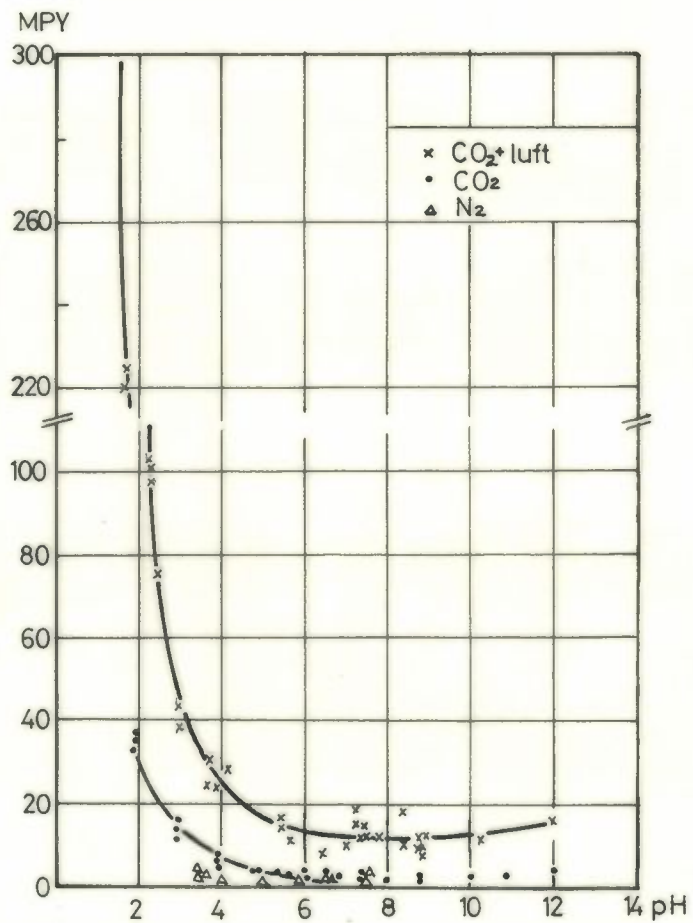
b. i 10% saltoppløsning (etter Annand et al (9)).

Under utprøving av måleinstrumenter for bestemmelse av korrosjonshastigheter har Annand et al (9) nylig fått resultater som helt bekrefter Whitman's resultater og forklaringer (figur 4b).

Målinger viser at en rekke av våre vassdrag i Sør-Norge nå har pH < 5 (10). Av figur 4 følger at det da er grunn til å anta at korrosjonshastigheten for jern/stål vil øke som følge av det surere miljø.

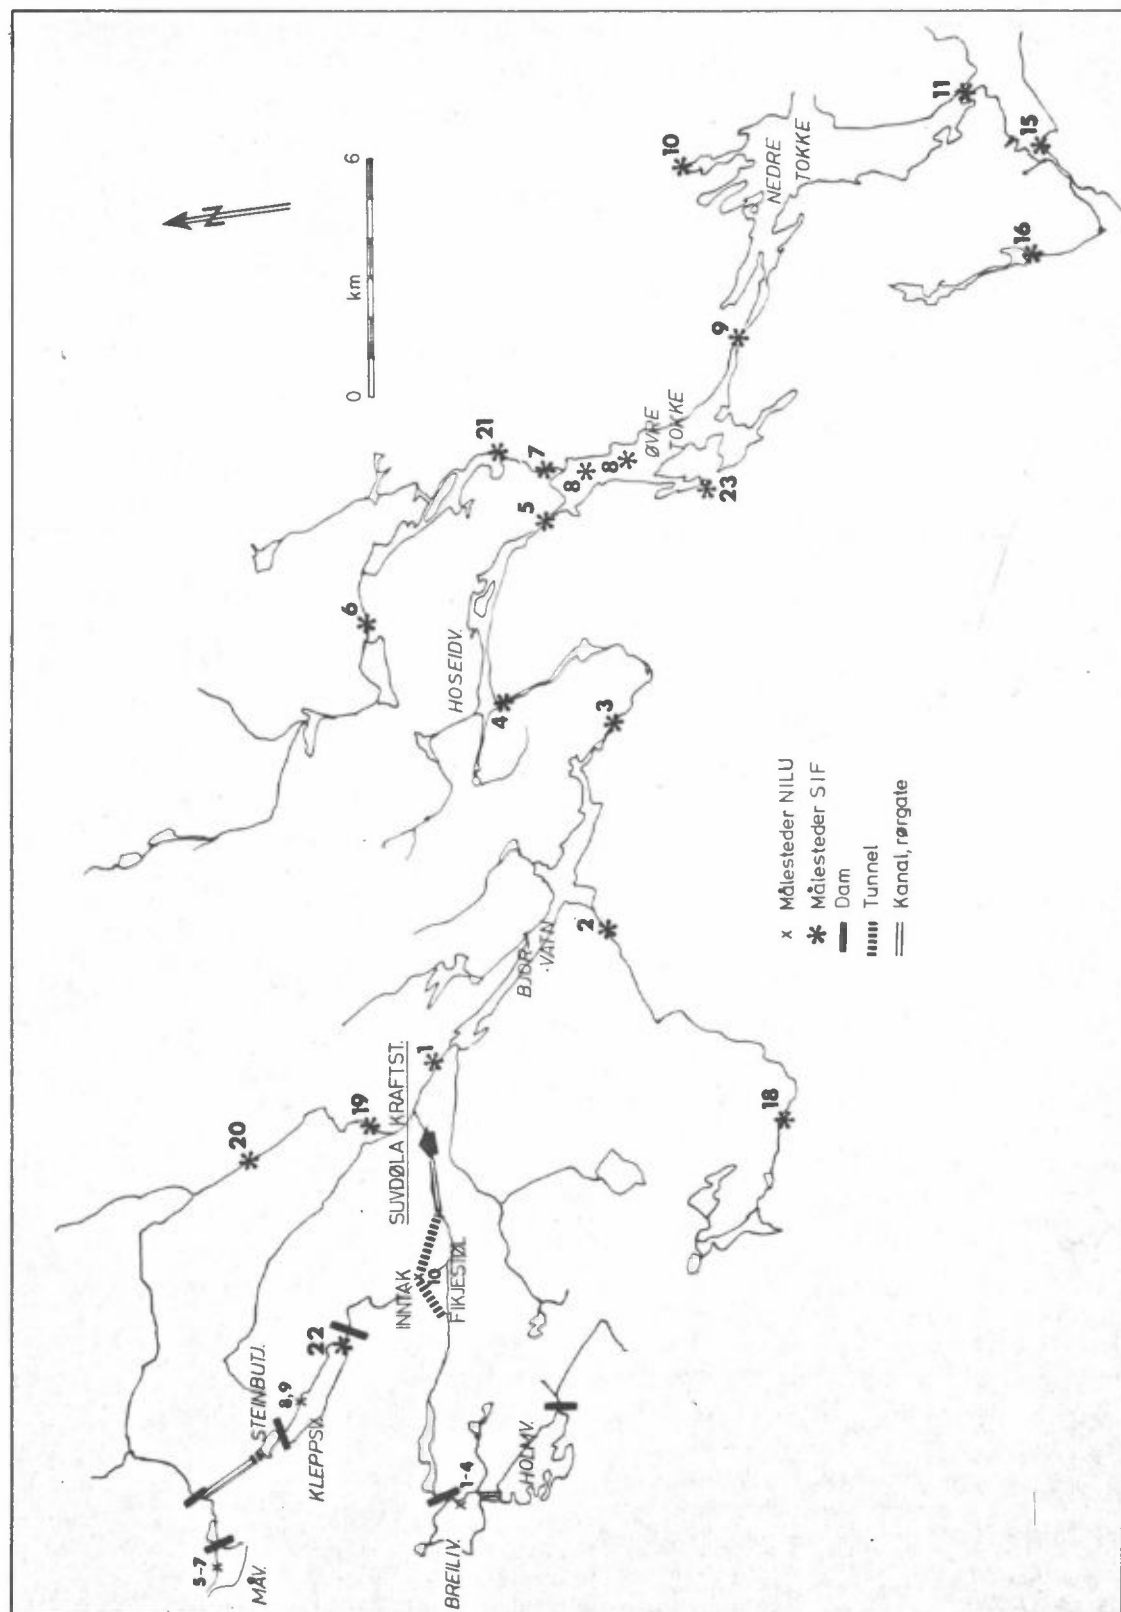
Figur 5: Vannmagasiner og målesteder i Suvdøla kraftverk.

Dato 1973	Målested	Vann	Anmerkninger
8 september	1	Breilivatn	Ca 25 cm under vannoverflaten.
" "	2 - 3	"	Ved luke ca 2,5 m under overflaten.
9 september	4	"	Ved tappeluken ca 3,5 m under overflaten.
" "	5-6-7	Måvatn	Med 50 m mellomrom ca 25 cm under overflaten.
10 september	8-9	Kleppsvatn	Ca 25 cm under overflaten.
" "	10	Fikjestøl inntaksmagasin	I tappetunnel med lite vannføring. Ca 6 cm fra luka og etter ca 400 m renning i tunnel. Grumsete og dominert av tørken.

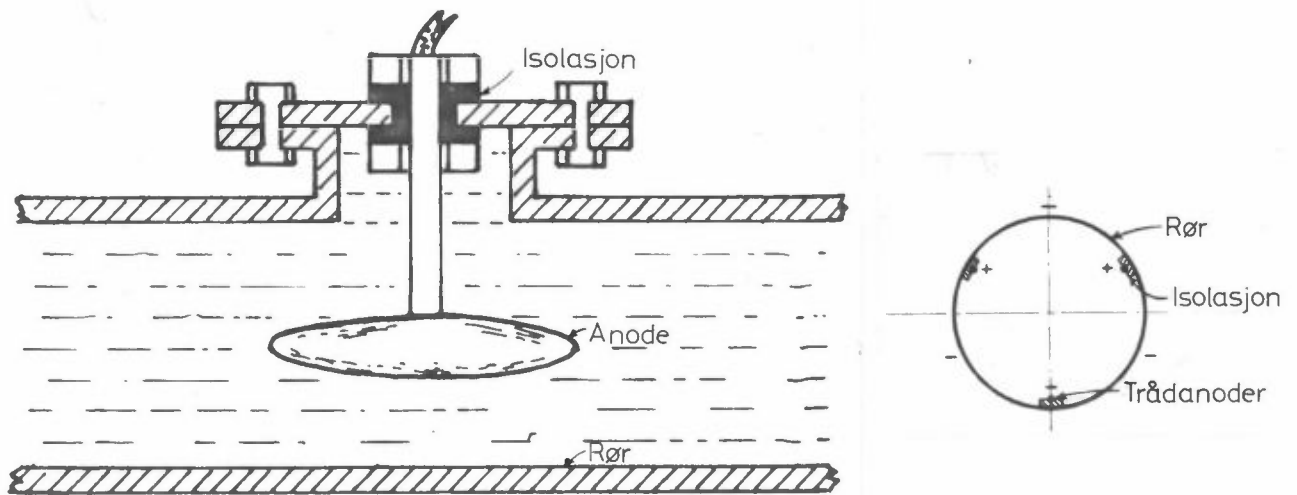
Figur 6: Eksempler på permanente anoder ved innvendig katodisk beskyttelse av rør.

Platinert titan er det beste materialet for de permanente anodene. De må plasseres slik at de gir en jevn strømfordeling og samtidig være slik utformet at de ikke påvirkes vesentlig av vannstrømningen. De må isoleres fra rørveggen. Figur 6 viser eksempler på anodearrangement.
